KURZBEWERTUNG

Auftragsnummer 23J-0924-OLD-52

Kurzbewertung

Fahrzeugmarke	Porsche
Fahrzeugtyp	911 Turbo 3.3
Aufbau	Coupé
Fahrgestellnummer	WP0ZZZ93ZFS000391
Erstzulassung	01.07.1985
Letzte Zulassung	04.05.2006
Anzahl Vorbesitzer	unbekannt
Motor	6 Zylinder (Boxer)
Motorart	Otto-Motor
Hubraum	3258 ccm
Leistung	221 kW
Getriebe	Schaltgetriebe
Farbe	indischrot Uni
Wegstreckenzähler	004963 km (abgelesen)
Nächste HU	05/2024
Reifenhersteller	Continental
Reifengröße vorne	205/55 ZR16
Reifengröße hinten	245/45 ZR 16
Kennzeichen	B-IB 911H

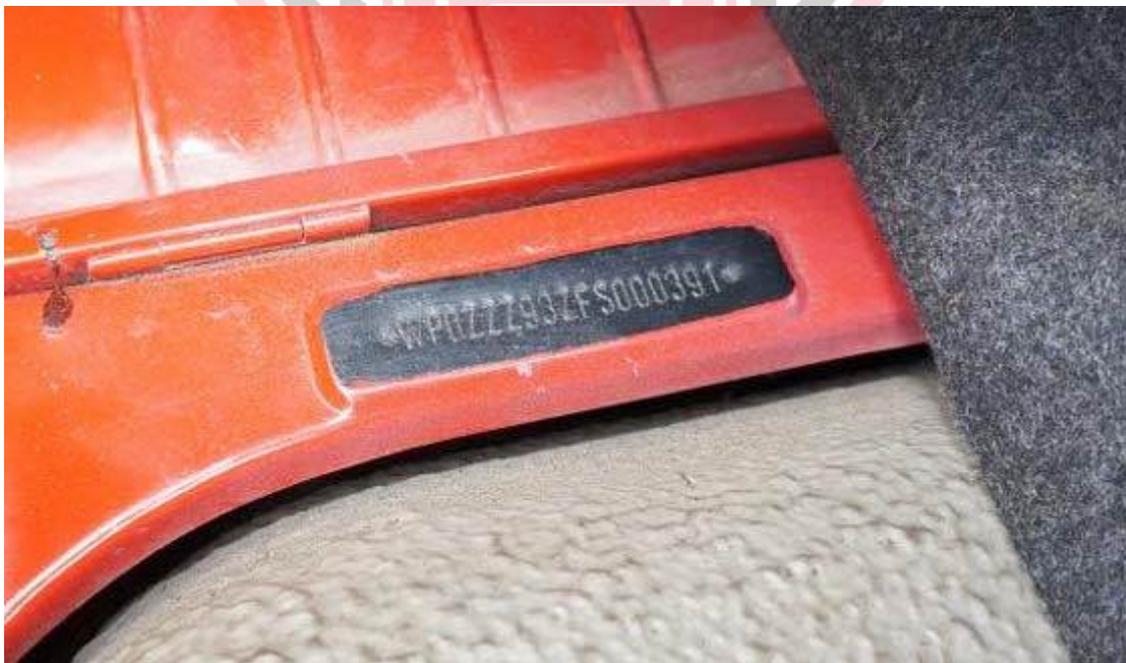
FIN

Die Identitätsprüfung ergab eine Übereinstimmung der Fahrgestellnummer mit den vorgelegten Fahrzeugpapieren.
