## Gutachten

| Auftrags-Nummer / Referenz | 250638KIW |

| Hersteller | Mercedes-Benz |
| Modell / Verkaufsbezeichnung | G 350 d |

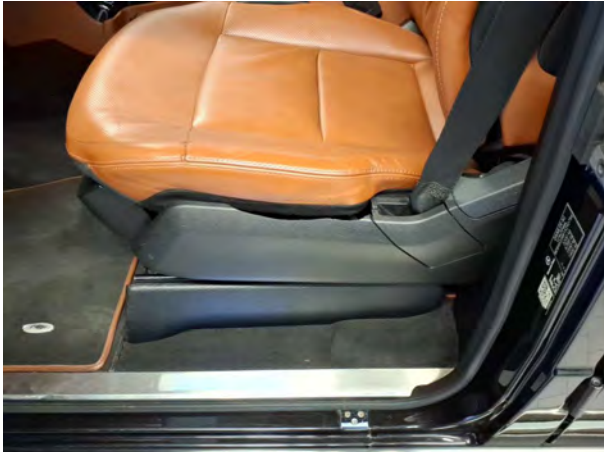
| Nr. | Bauteilgruppe | Beschreibung | Rep.Kosten | Minderwert |
|---|---|---|---|---|
| 1 | Sitz vorn | Sitzkastenverkleidung links - gebrochen /<br>gerissen - erneuern | 0,00 € | 0,00 € |

Beschädigung 1: Sitz vorn: Sitzkastenverkleidung links - gebrochen / gerissen - erneuern

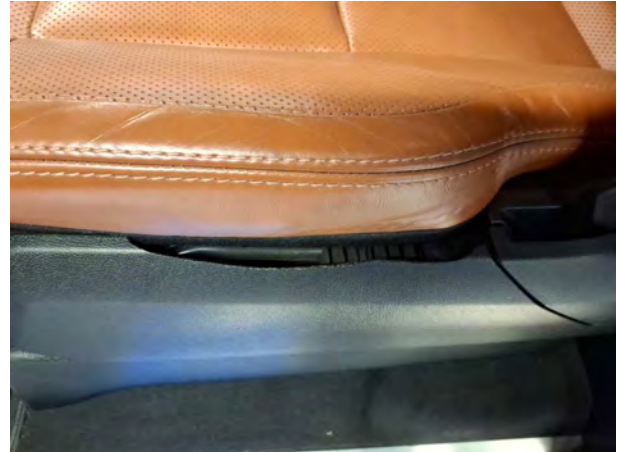
Beschädigung 1: Sitz vorn: Sitzkastenverkleidung links - gebrochen / gerissen - erneuern

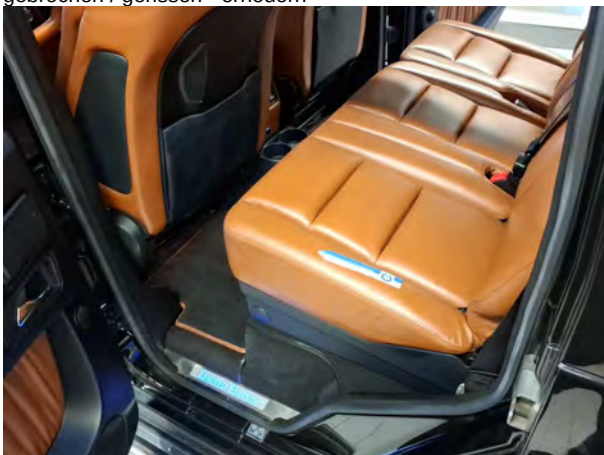
| Nr. | Bauteilgruppe | Beschreibung | Rep.Kosten | Minderwert |
|---|---|---|---|---|
| 2 | Sitz hinten | Sitzpolster 2. Reihe (links) - gebrochen / gerissen - Smart Repair | 0,00 € | 0,00 € |

Beschädigung 2: Sitz hinten: Sitzpolster 2. Reihe (links) - gebrochen / gerissen - Smart Repair

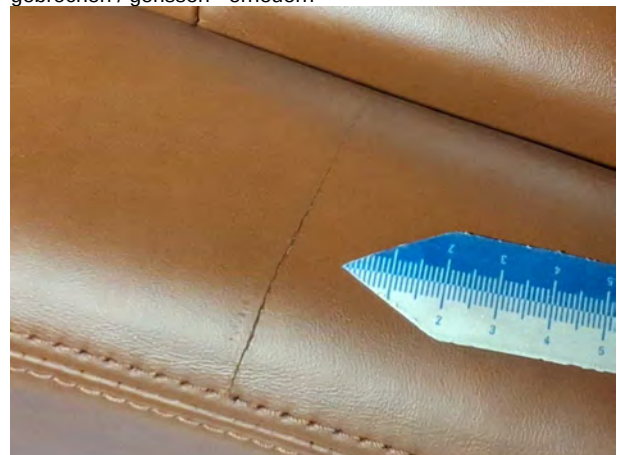
Beschädigung 2: Sitz hinten: Sitzpolster 2. Reihe (links) - gebrochen / gerissen - Smart Repair

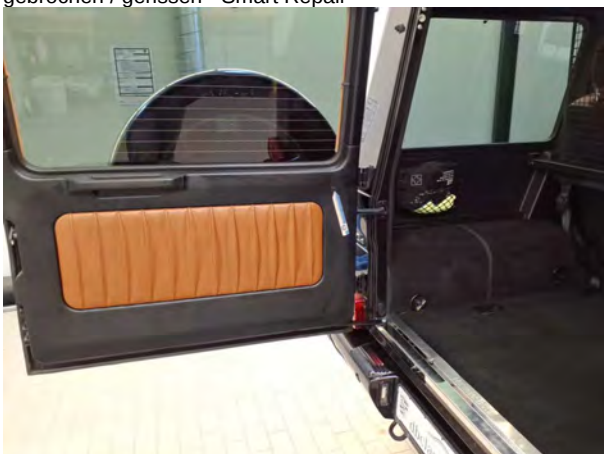
| Nr. | Bauteilgruppe | Beschreibung | Rep.Kosten | Minderwert |
|---|---|---|---|---|
| 3 | Heckklappe/-tür | Hecktür links (Hecktür innen) - gebrochen / gerissen - Smart Repair | 0,00 € | 0,00 € |

Beschädigung 3: Heckklappe/-tür: Hecktür links (Hecktür innen) - gebrochen / gerissen - Smart Repair

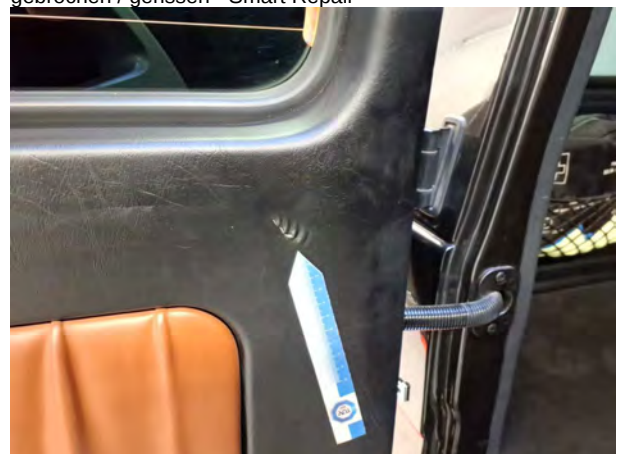
Beschädigung 3: Heckklappe/-tür: Hecktür links (Hecktür innen) - gebrochen / gerissen - Smart Repair

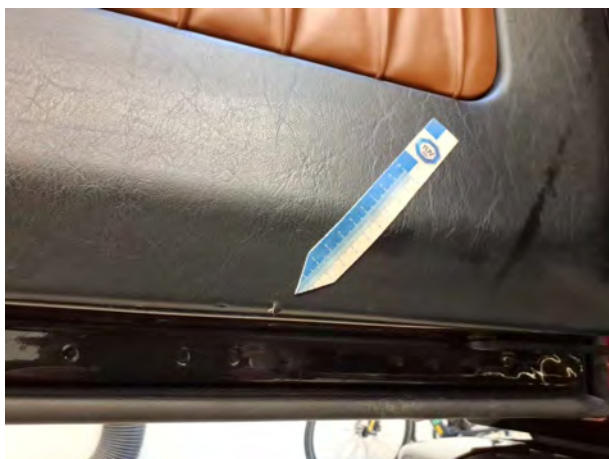
Beschädigung 3: Heckklappe/-tür: Hecktür links (Hecktür innen) - gebrochen / gerissen - Smart Repair

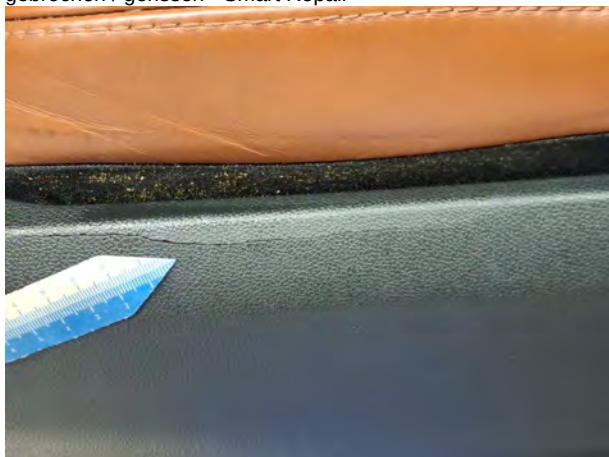
| Nr. | Bauteilgruppe | Beschreibung | Rep.Kosten | Minderwert |
|---|---|---|---|---|
| 4 | Sitz vorn | Sitzkastenverkleidung rechts - gebrochen / gerissen - erneuern | 0,00 € | 0,00 € |

Beschädigung 4: Sitz vorn: Sitzkastenverkleidung rechts - gebrochen / gerissen - erneuern

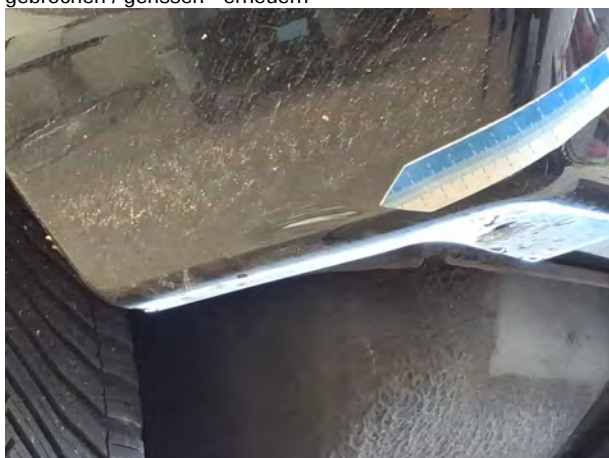
| Nr. | Bauteilgruppe | Beschreibung | Rep.Kosten | Minderwert |
|---|---|---|---|---|
| 5 | Stoßfänger hinten | Stoßfänger hinten links - verkratzt / verschürft - Smart Repair | 0,00 € | 0,00 € |

Beschädigung 5: Stossfänger hinten: Stossfänger hinten links - verkratzt / verschürft - Smart Repair

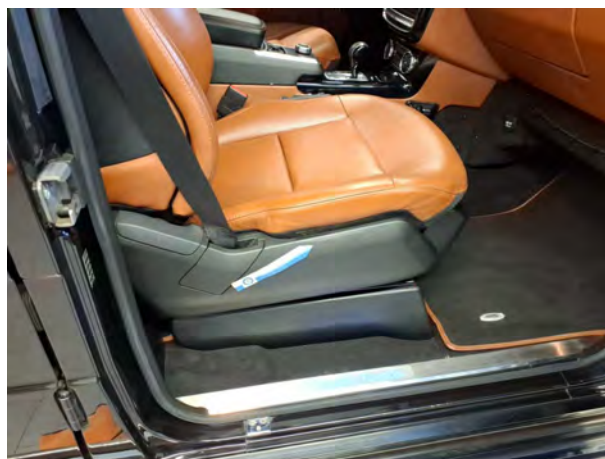
Beschädigung 4: Sitz vorn: Sitzkastenverkleidung rechts - gebrochen / gerissen - erneuern

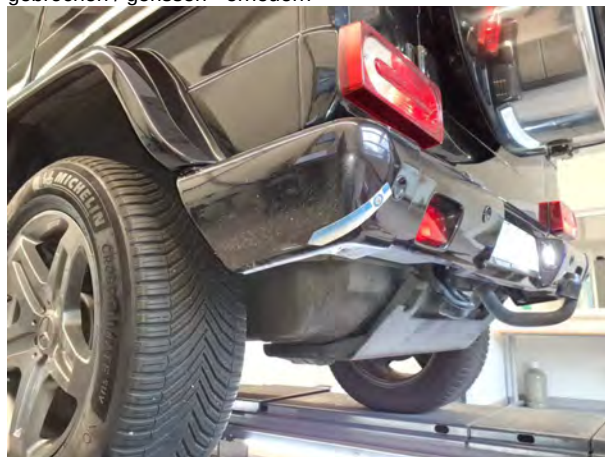
Beschädigung 5: Stossfänger hinten: Stossfänger hinten links - verkratzt / verschürft - Smart Repair

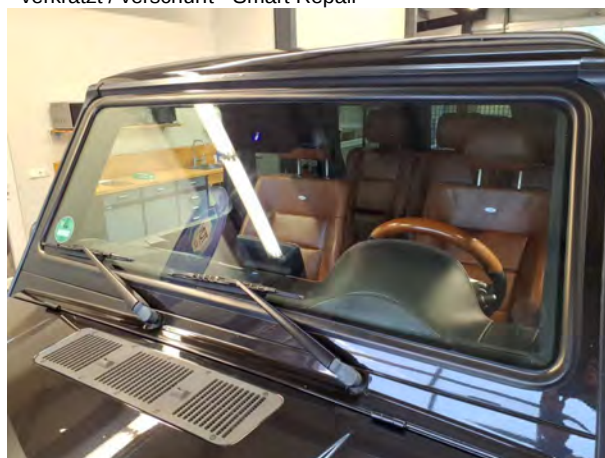
| Nr. | Bauteilgruppe | Beschreibung | Rep.Kosten | Minderwert |
|---|---|---|---|---|
| 1 | Verglasung | Frontscheibe - Steinschlag - kein Abzug | 0,00 € | 0,00 € |

Gebrauchsspur 1: Verglasung: Frontscheibe - Steinschlag - kein Abzug

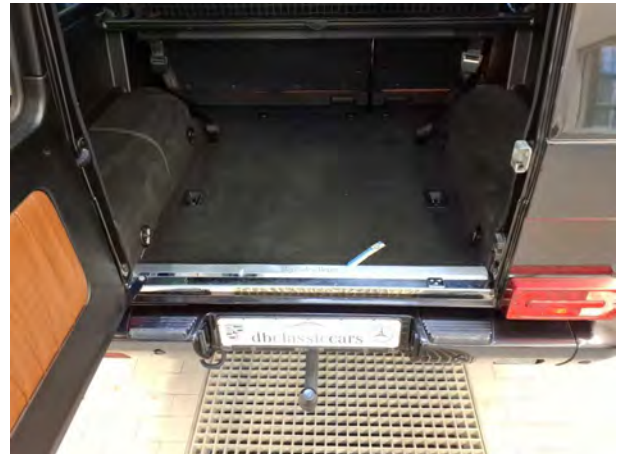
| Nr. | Bauteilgruppe | Beschreibung | Rep.Kosten | Minderwert |
|---|---|---|---|---|
| 2 | Sonstiges | Fahrzeug (Einstiegleiste Heck) - Delle(n) - kein Abzug | 0,00 € | 0,00 € |

Gebrauchsspur 2: Sonstiges: Fahrzeug (Einstiegleiste Heck... Delle(n) - kein Abzug

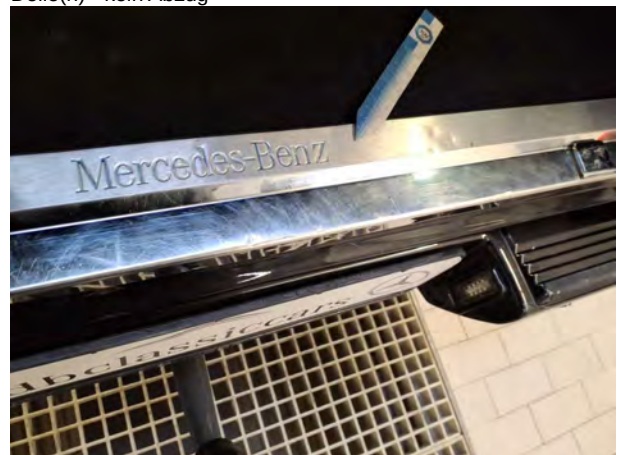
Gebrauchsspur 2: Sonstiges: Fahrzeug (Einstiegleiste Heck... Delle(n) - kein Abzug

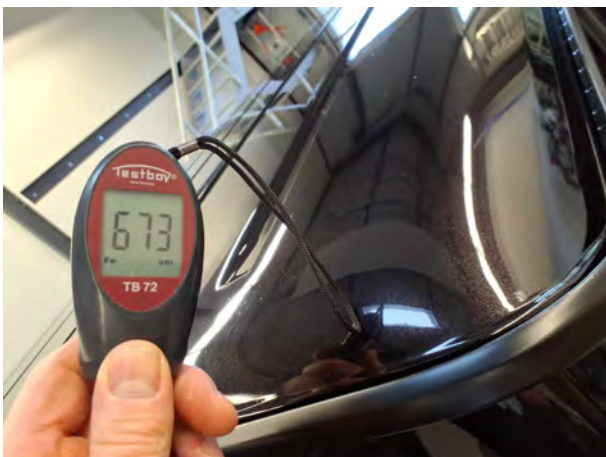
| Nr. | Vorschaden | Schadenshöhe | Wertminderung |
|---|---|---|---|
| 1 | Dach, fachgerecht repariert | | |

| Nr. | Ort | Wertminderung |
|---|---|---|
| 1 | Dach | |

| Nr. | Ort | Messung |
|---|---|---|
| 1 | Dach | 673 µm |

Nachlackierung 1: Dach
