KURZBEWERTUNG

Auftragsnummer 24H-0684-OLD-52

Kurzbewertung

Fahrzeugmarke	Porsche
Fahrzeugtyp	928 GTS
Aufbau	Coupé
Fahrgestellnummer	WP0ZZZ92ZNS800531
Erstzulassung	26.05.1994
Anzahl Vorbesitzer	3
Motorart	Otto-Motor
Hubraum	5397 ccm
Leistung	257 kW
Getriebe	Schaltgetriebe
Farbe	nachtblau metallic
Wegstreckenzähler	80662 km (abgelesen)
Nächste HU	07/2026
Reifenhersteller	Michelin
Reifengröße vorne	225/45 ZR17
Reifengröße hinten	255/40 ZR17
Leermasse	1680 kg
Zul. Gesamtmasse	1960 kg
Kennzeichen	ohne

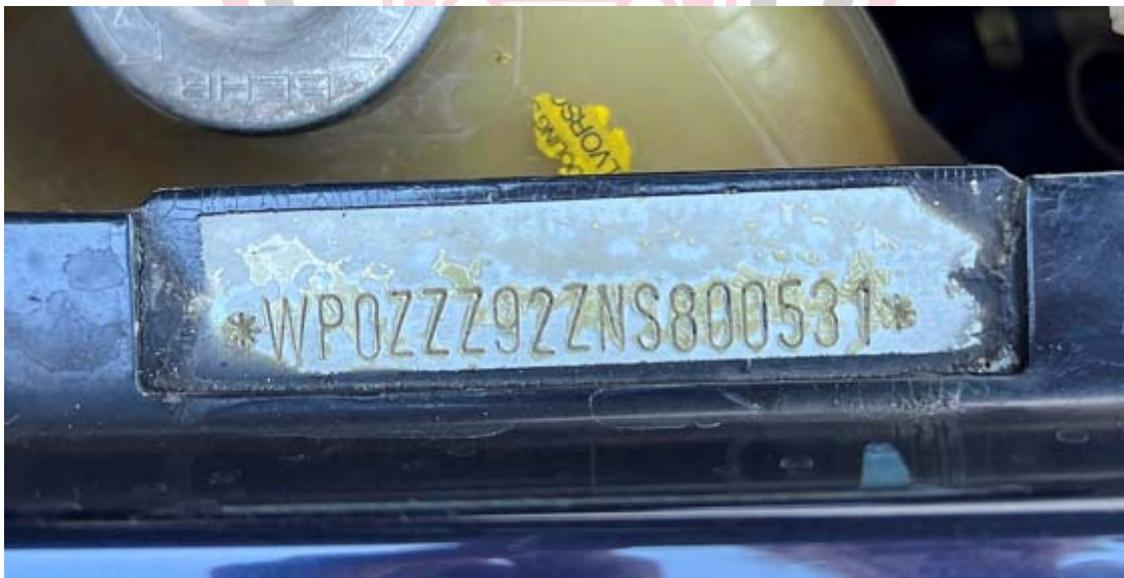
Fahrzeugidentnummer (FIN)

Die Identitätsprüfung ergab eine Übereinstimmung der Fahrgestellnummer mit den vorgelegten Fahrzeugpapieren.
