WP1ZZZ95ZNLB46383

## Angaben zum Fahrzeug

## Zustandsbericht

Besichtigungsdatum: 25.02.2026  
**Protokollnummer: 44071903**  
Erstellt durch: Jörn Kieper  
Besichtigt durch: Jörn Kieper  
Anlieferungsdatum: 25.02.2026

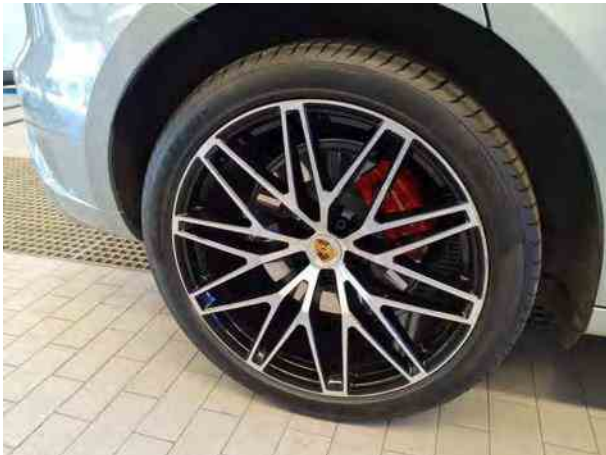
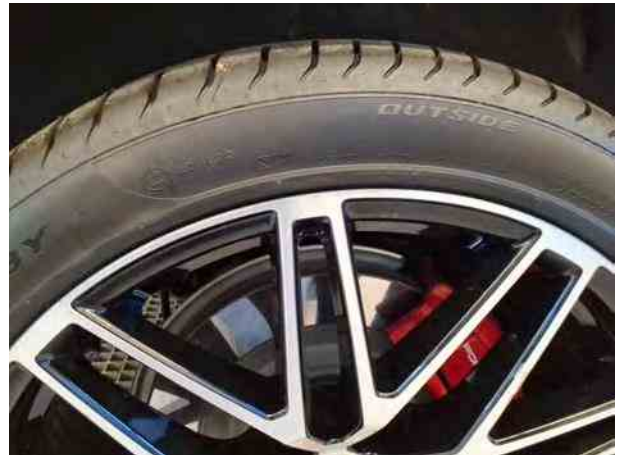
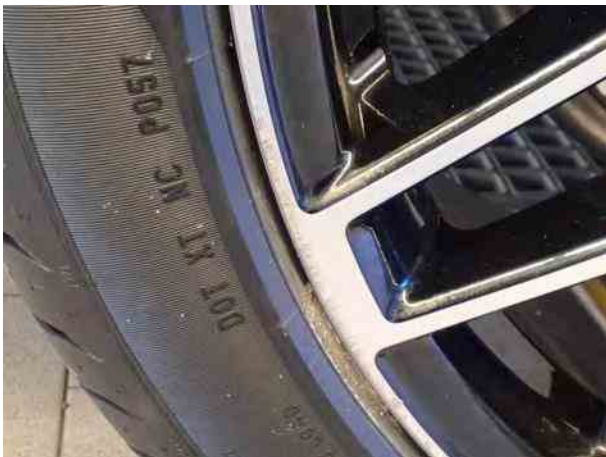
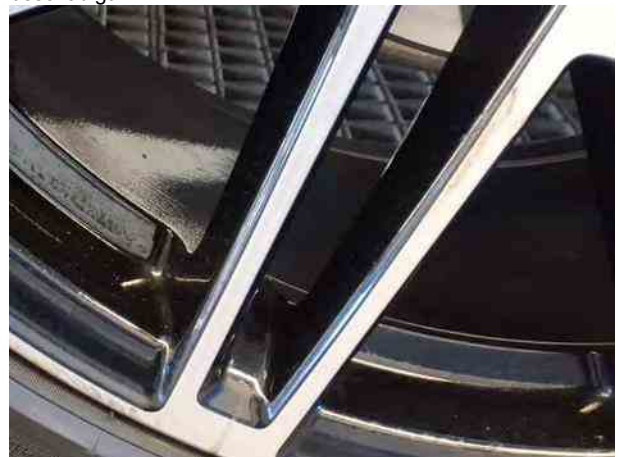
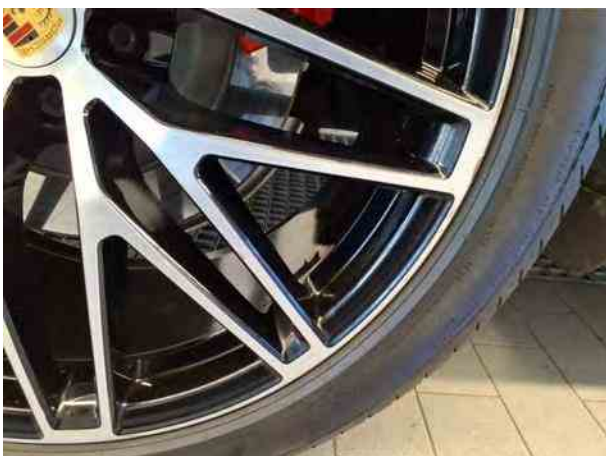
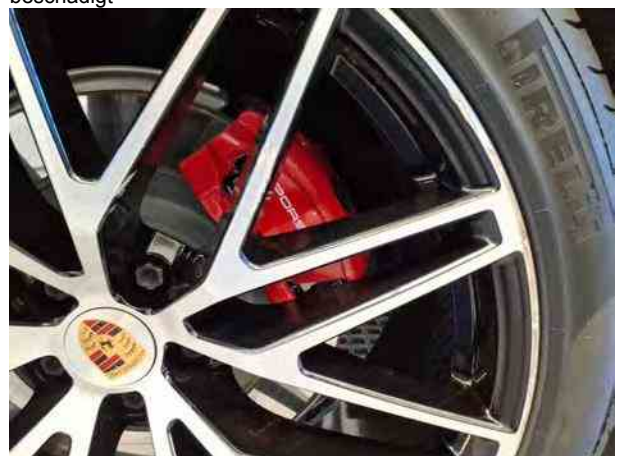
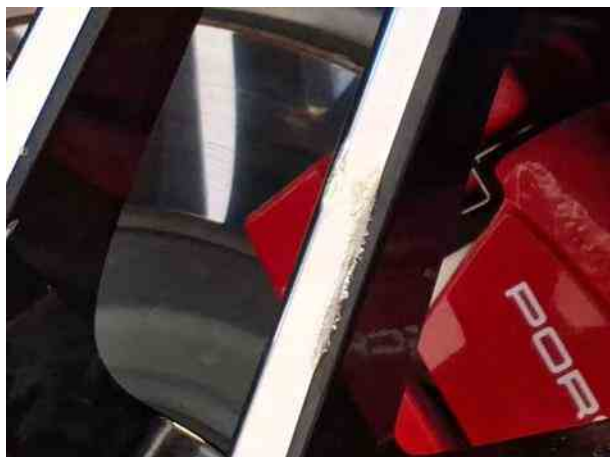
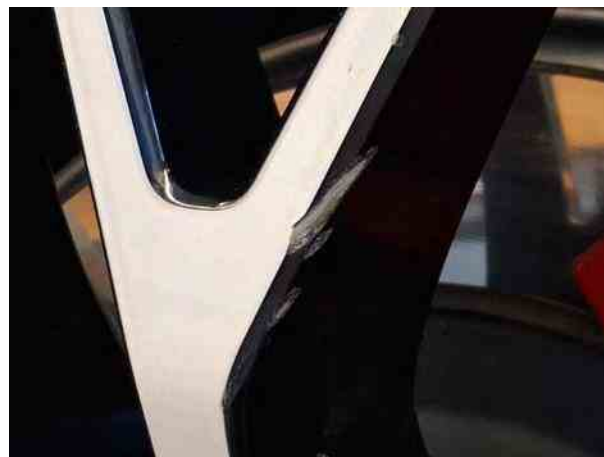
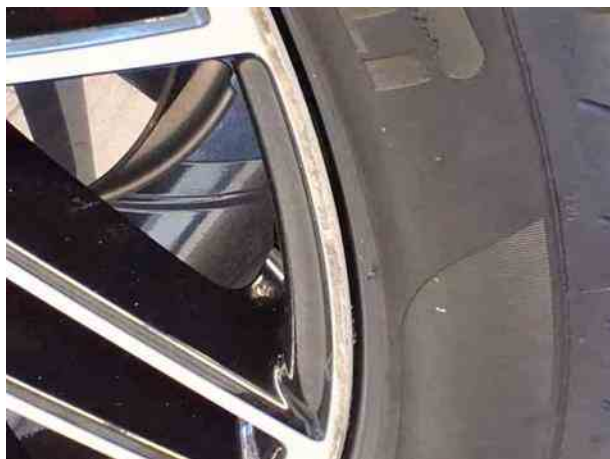
| Nr. | Bauteilgruppe | Beschreibung |
|---|---|---|
| 1 | Rad/Reifen | Felge hinten rechts - beschädigt |

**Beschädigung #1:** Rad/Reifen: Felge hinten rechts - beschädigt

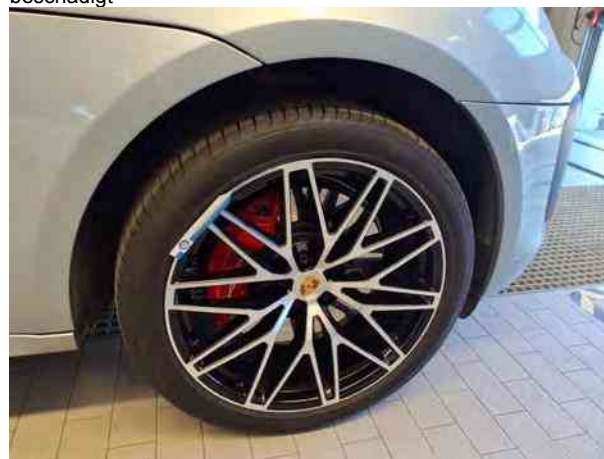
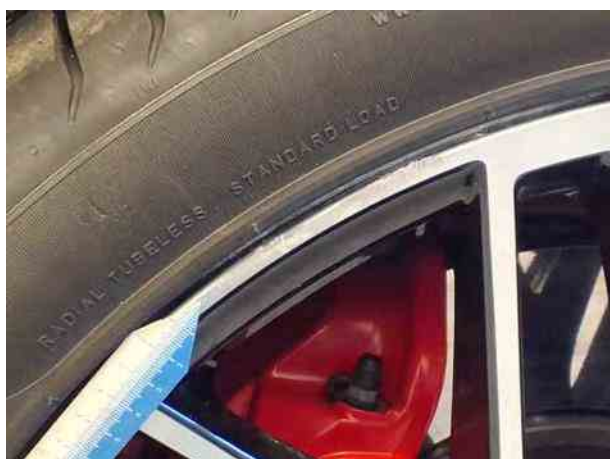
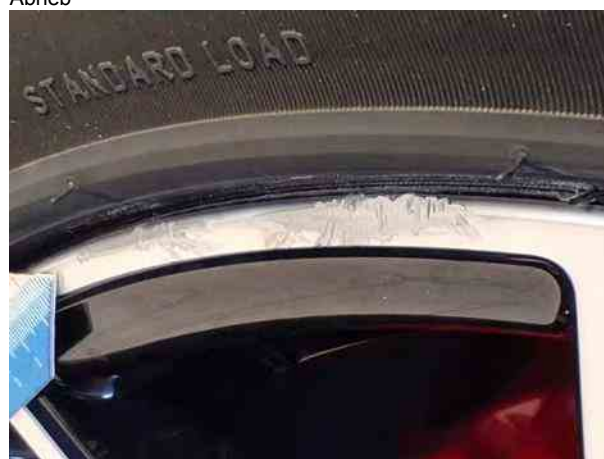
| Nr. | Bauteilgruppe | Beschreibung |
|---|---|---|
| 2 | Rad/Reifen | Leichtmetallfelge vorn rechts - Abrieb |

**Beschädigung #2:** Rad/Reifen: Leichtmetallfelge vorn rechts - Abrieb

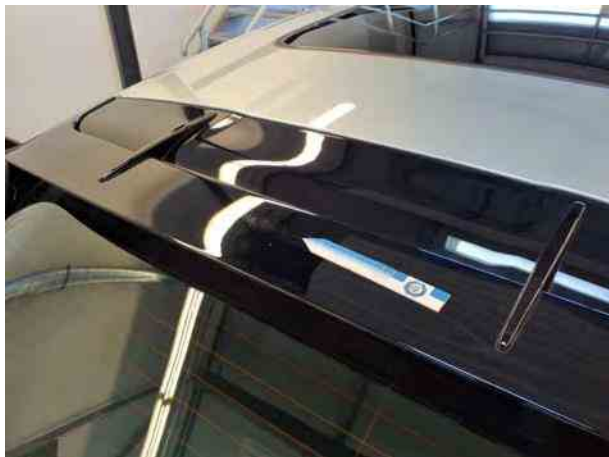
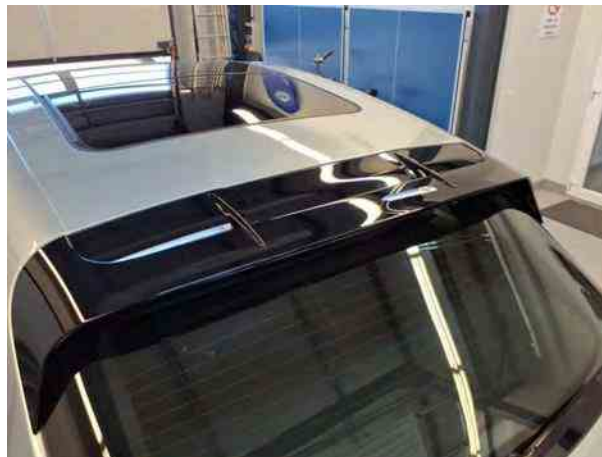
| Nr. | Bauteilgruppe | Beschreibung |
|---|---|---|
| 3 | Heckklappe/-tür | Heckspoiler - Kratzer |

**Beschädigung #3:** Heckklappe/-tür: Heckspoiler - Kratzer

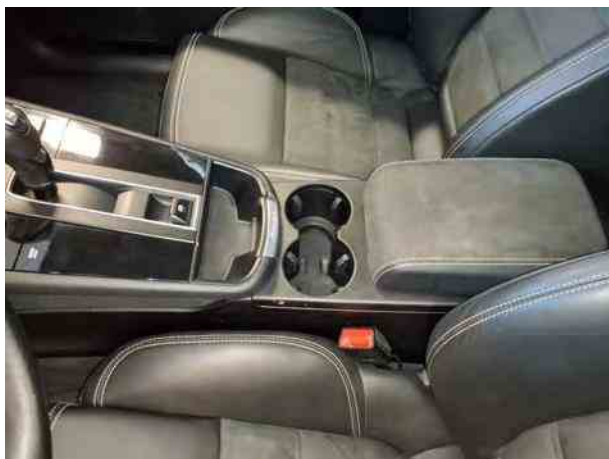
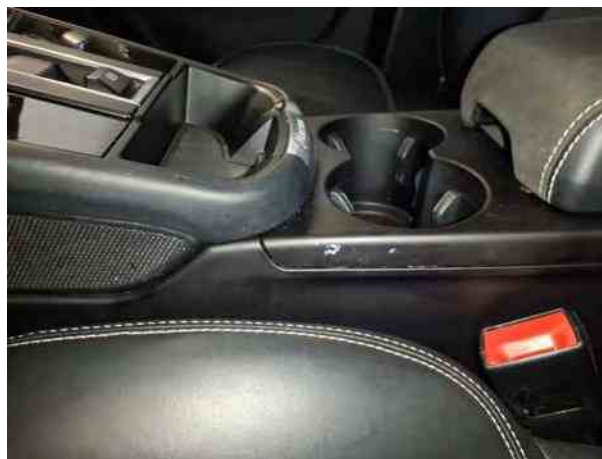
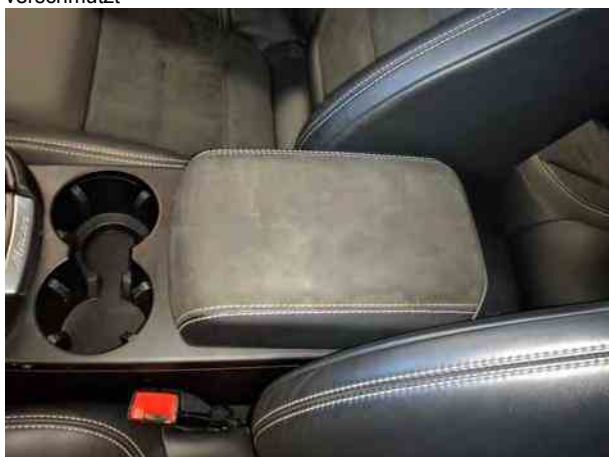
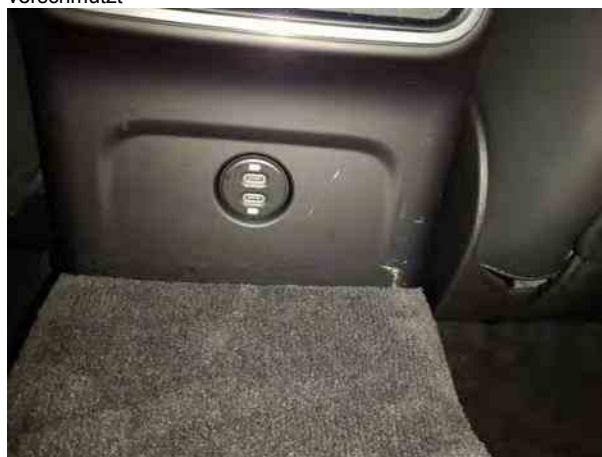
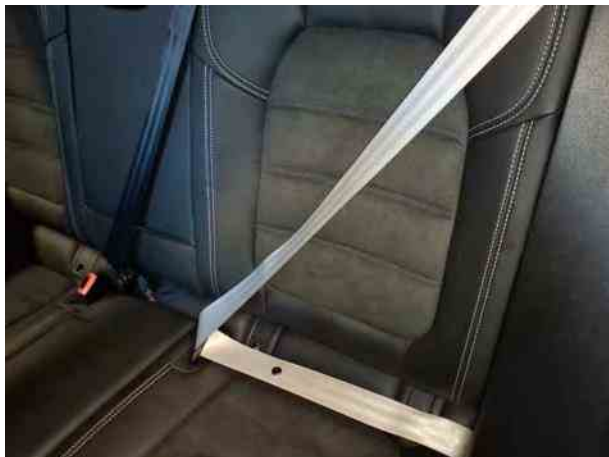
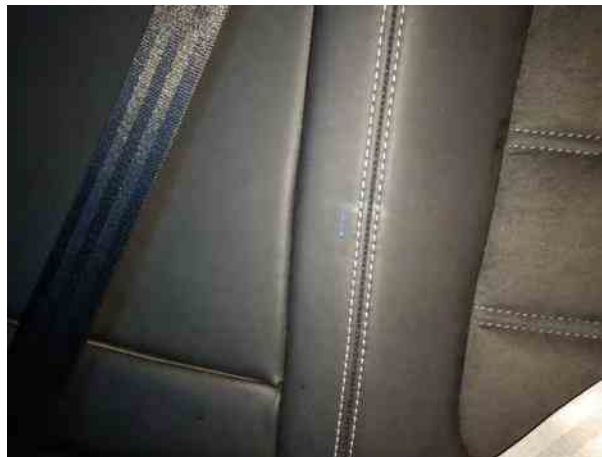
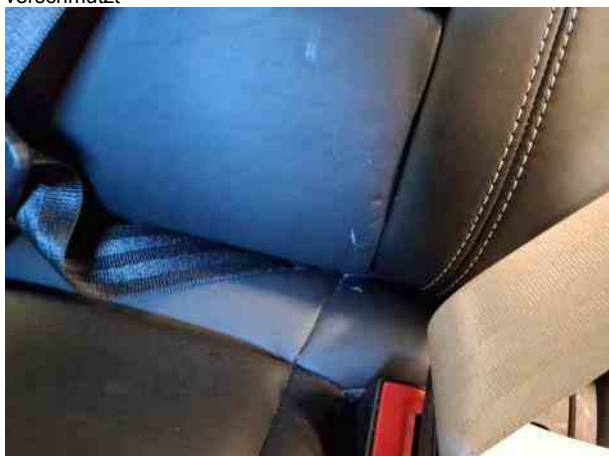
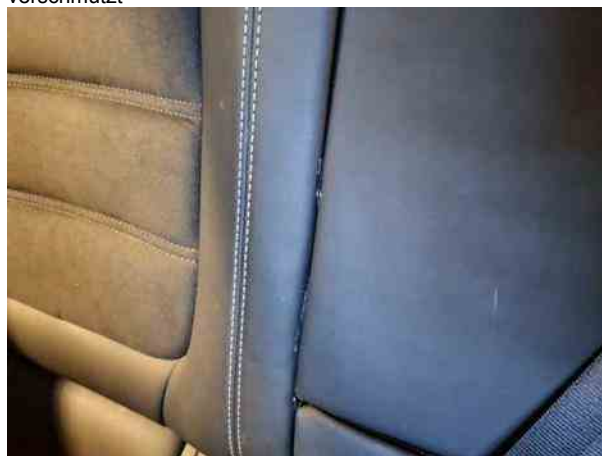
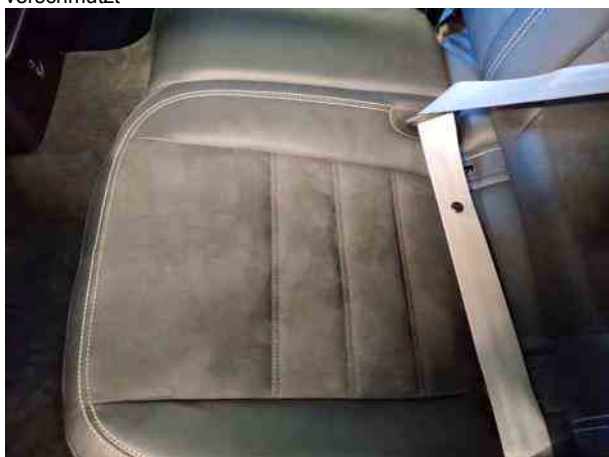
| Nr. | Bauteilgruppe | Beschreibung |
|---|---|---|
| 4 | Instrumententafel | Mittelkonsole vorn - verschmutzt |

**Beschädigung #4:** Instrumententafel: Mittelkonsole vorn - verschmutzt

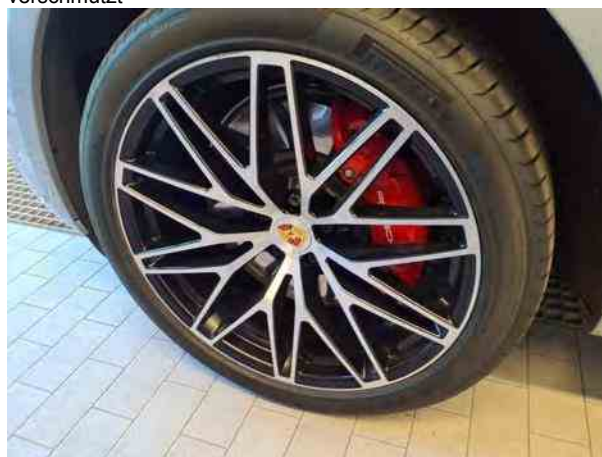
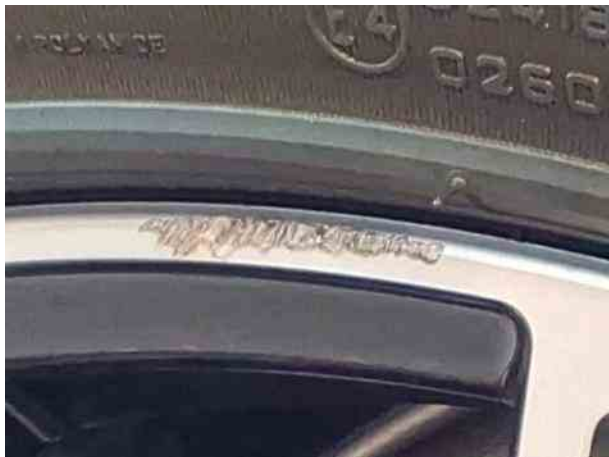
| Nr. | Bauteilgruppe | Beschreibung |
|---|---|---|
| 5 | Rad/Reifen | Leichtmetallfelge vorn links - Abrieb |

**Beschädigung #5:** Rad/Reifen: Leichtmetallfelge vorn links - Abrieb

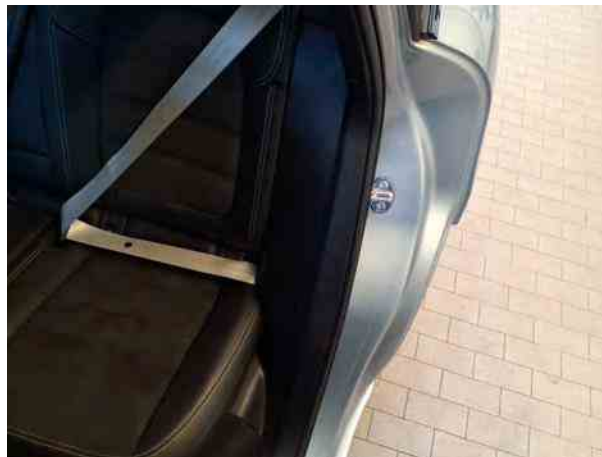
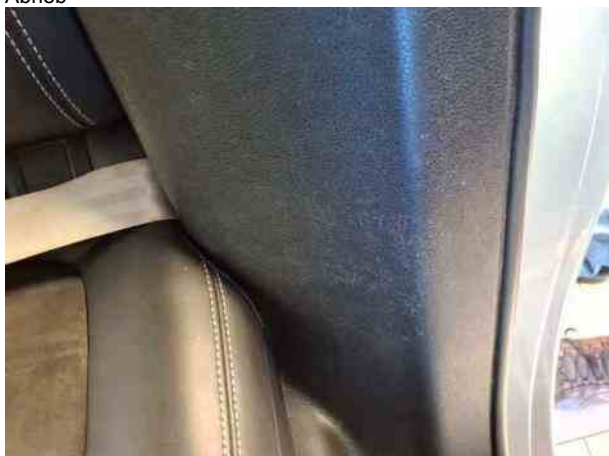
| Nr. | Bauteilgruppe | Beschreibung |
|---|---|---|
| 6 | Seitenwand links | Einstieg (Verkleidung) - Abrieb |

**Beschädigung #6:** Seitenwand links: Einstieg (Verkleidung) - Abrieb

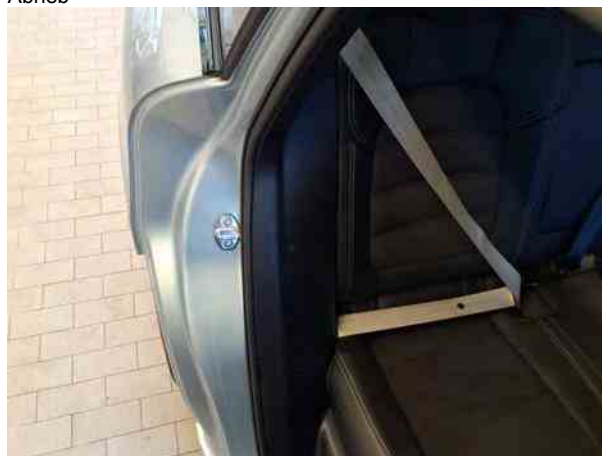
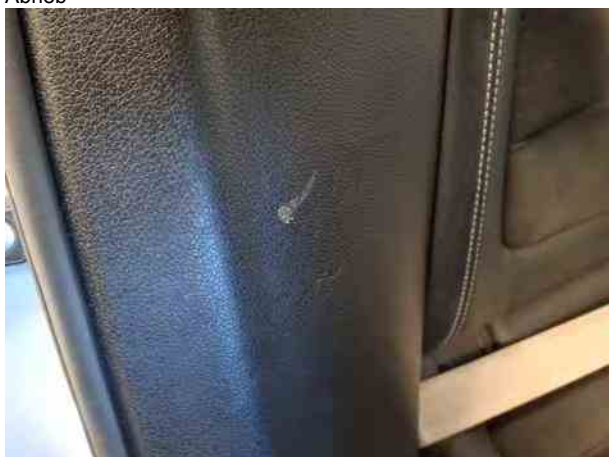
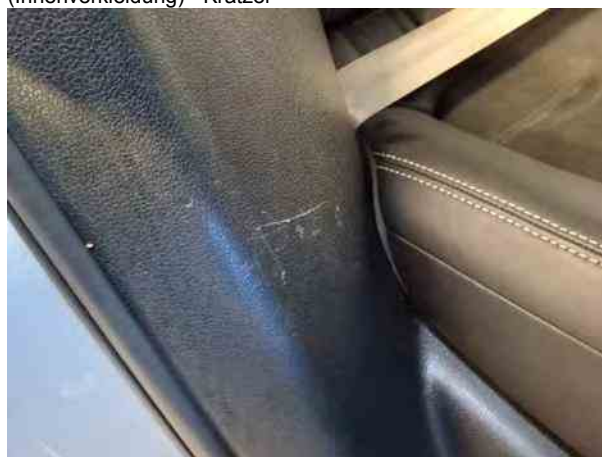
| Nr. | Bauteilgruppe | Beschreibung |
|---|---|---|
| 7 | Seitenwand rechts | Einstieg (Innenverkleidung) - Kratzer |

**Beschädigung #7:** Seitenwand rechts: Einstieg (Innenverkleidung) - Kratzer

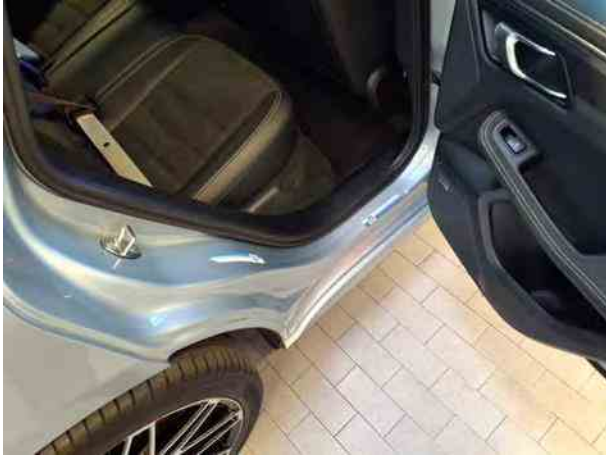
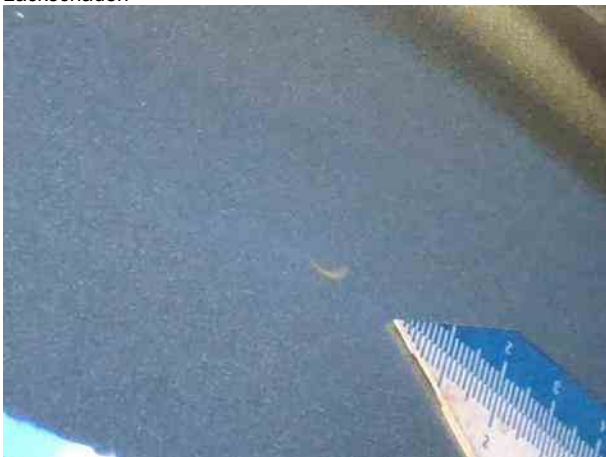
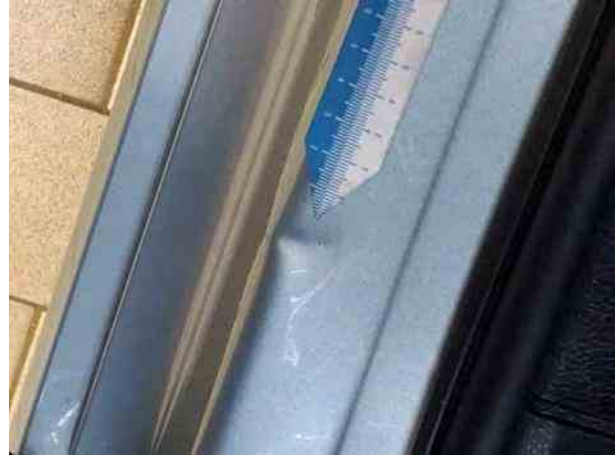
| Nr. | Bauteilgruppe | Beschreibung |
|---|---|---|
| 8 | Seitenwand rechts | Einstieg - Delle / Lackschaden |

**Beschädigung #8:** Seitenwand rechts: Einstieg - Delle / Lackschaden

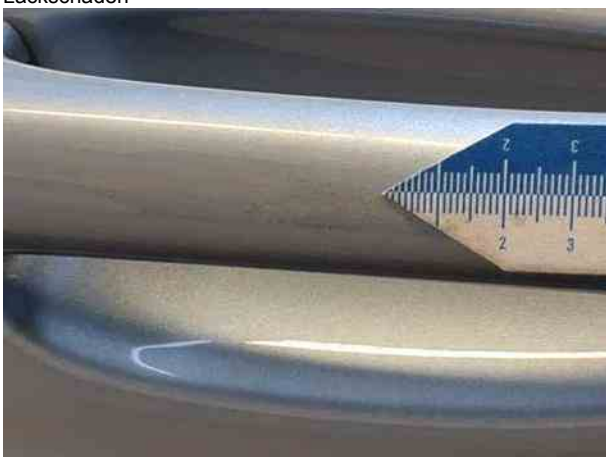
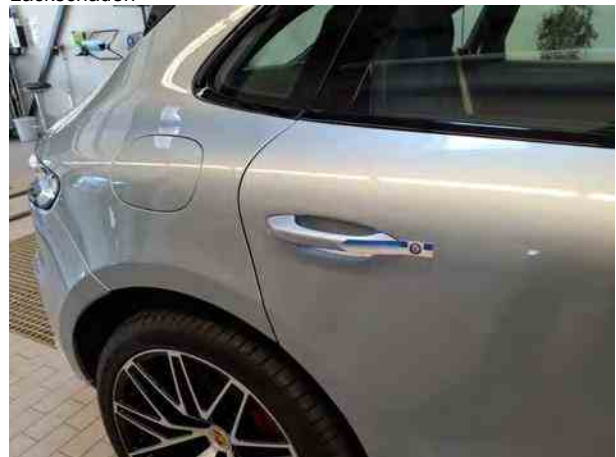
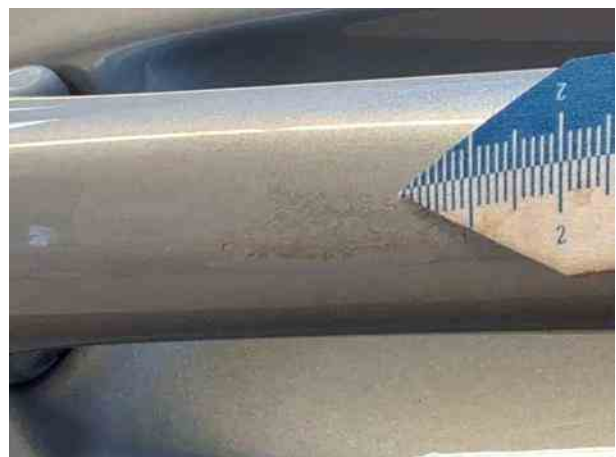
| Nr. | Bauteilgruppe | Beschreibung |
|---|---|---|
| 9 | Tür hinten rechts | Griff innen - Kratzer |

**Beschädigung #9:** Tür hinten rechts: Griff innen - Kratzer

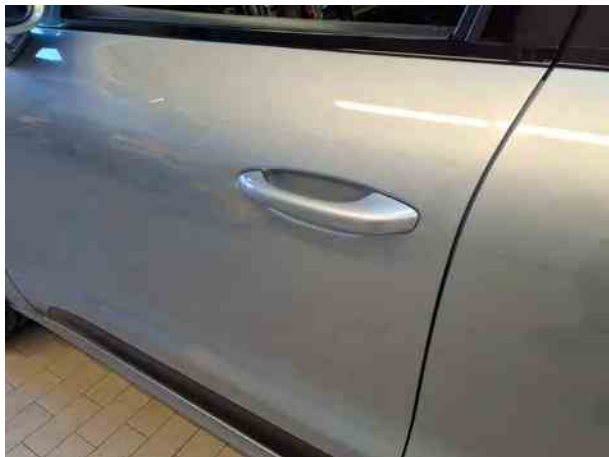
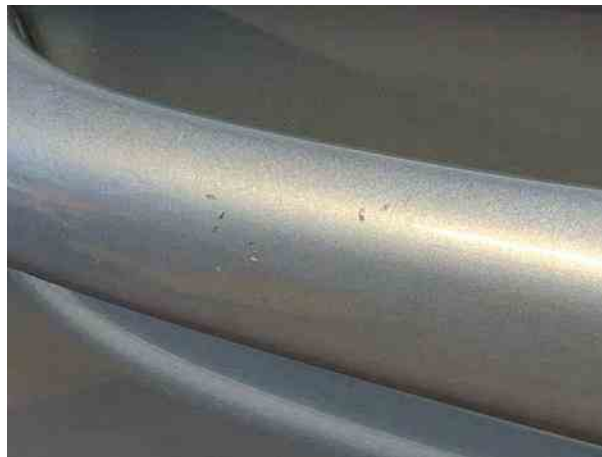
| Nr. | Bauteilgruppe | Beschreibung |
|---|---|---|
| 10 | Tür vorn links | Griff außen - Kratzer |

**Beschädigung #10:** Tür vorn links: Griff außen - Kratzer

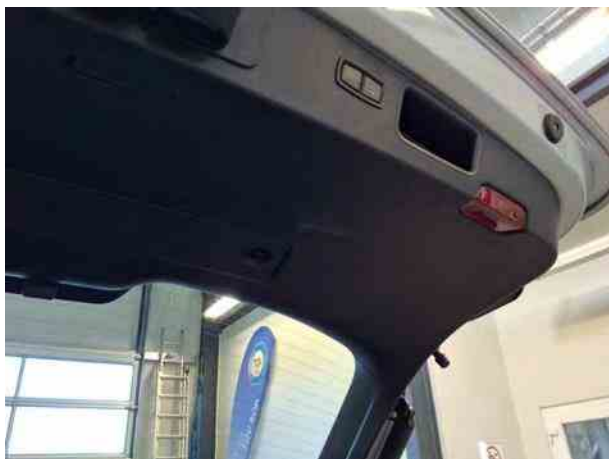
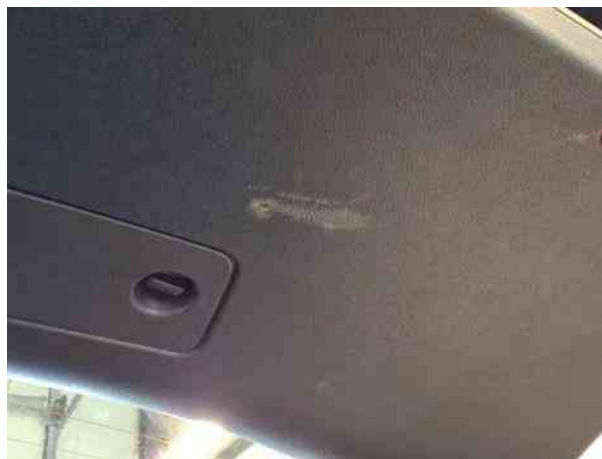
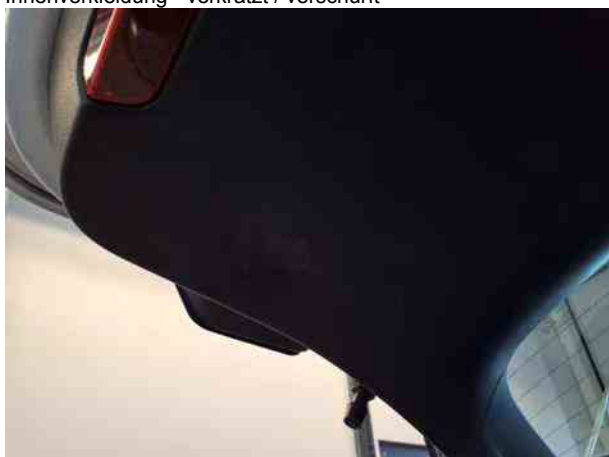
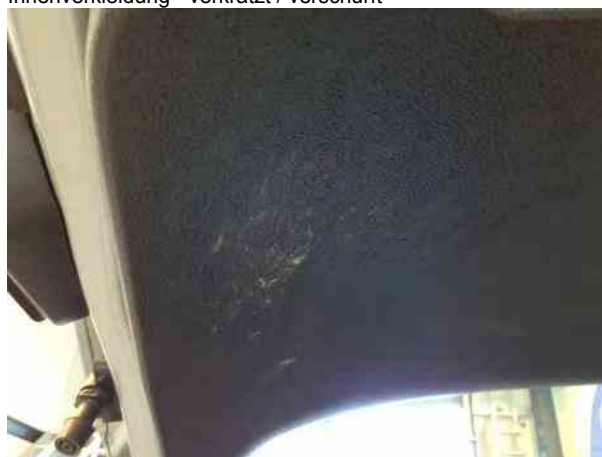
| Nr. | Bauteilgruppe | Beschreibung |
|---|---|---|
| 11 | Verkleidungen/Abdeckungen | Heckdeckel, Innenverkleidung - verkratzt / verschürft |

**Beschädigung #11:** Verkleidungen/Abdeckungen: Heckdeckel, Innenverkleidung - verkratzt / verschürft

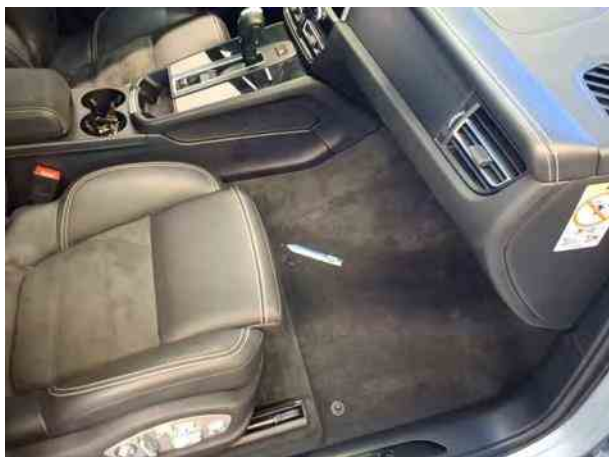
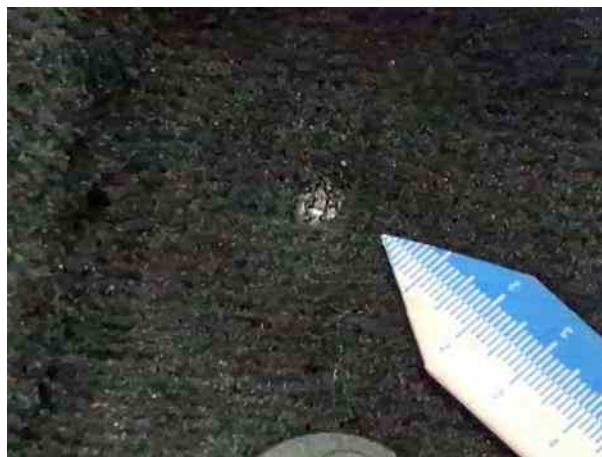
| Nr. | Bauteilgruppe | Beschreibung |
|---|---|---|
| 12 | Verkleidungen/Abdeckungen | Teppichboden vorn rechts - Brandloch |

**Beschädigung #12:** Verkleidungen/Abdeckungen: Teppichboden vorn rechts - Brandloch

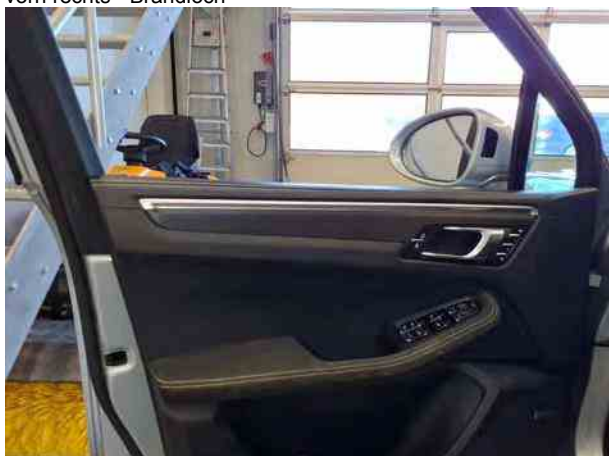
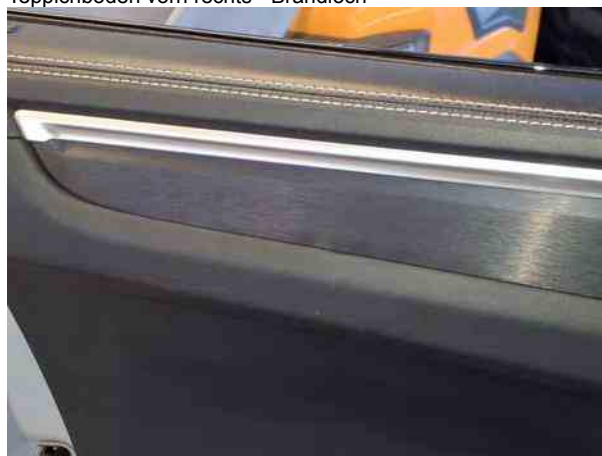
| Nr. | Bauteilgruppe | Beschreibung |
|---|---|---|
| 13 | Verkleidungen/Abdeckungen | Zierleiste / Dekorleiste (Türverkleidung vorn links innen) - verformt |

**Beschädigung #13:** Verkleidungen/Abdeckungen: Zierleiste / Dekorleiste (Türverkleidung vorn links innen) - verformt

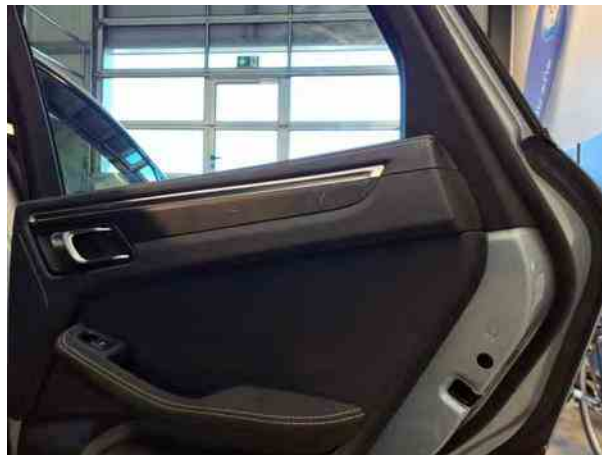
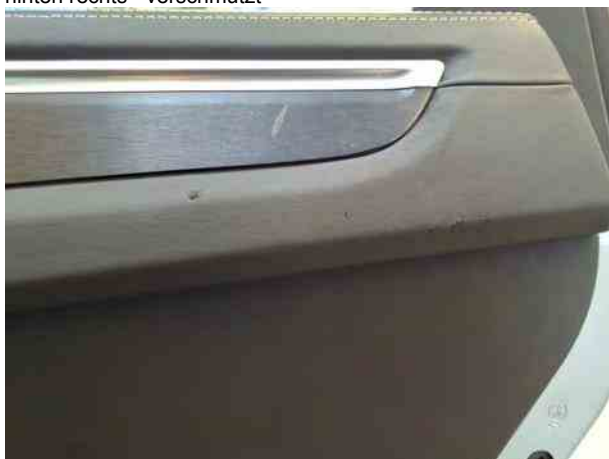
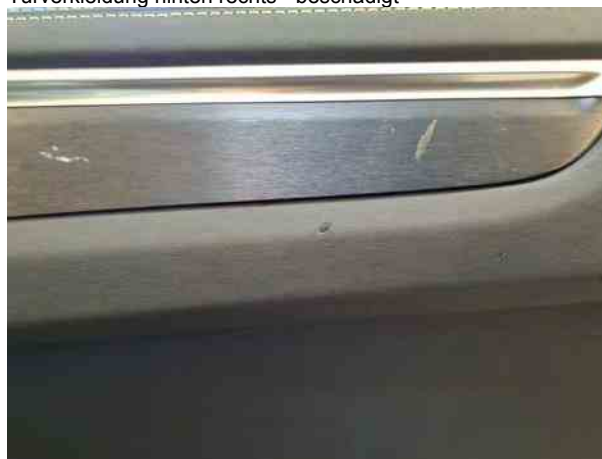
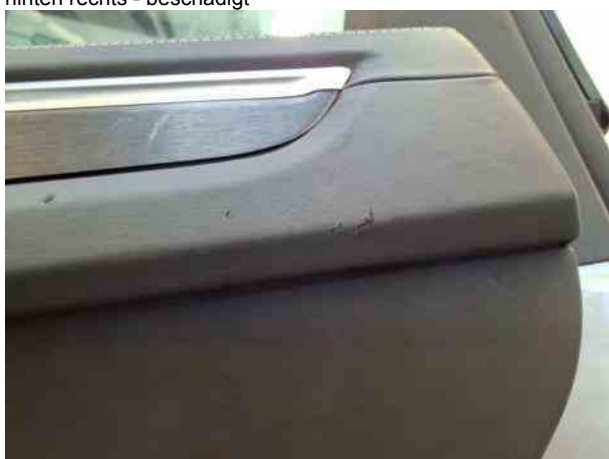
| Nr. | Bauteilgruppe | Beschreibung |
|---|---|---|
| 15 | Verkleidungen/Abdeckungen | Türverkleidung hinten rechts - beschädigt |

**Beschädigung #15:** Verkleidungen/Abdeckungen: Türverkleidung hinten rechts - beschädigt

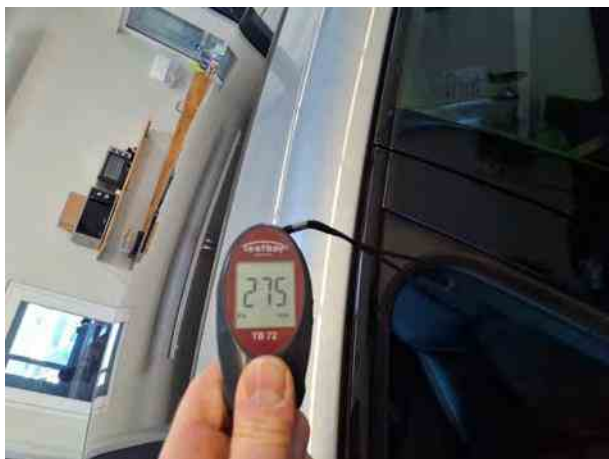
**Nachlackierung 1:** Dachholm links

| Nr. | Ort |
|---|---|
| 1 | Dachholm links |

| Nr. | Ort | Messung |
|---|---|---|
| 2 | Dachholm links | 275 µm |

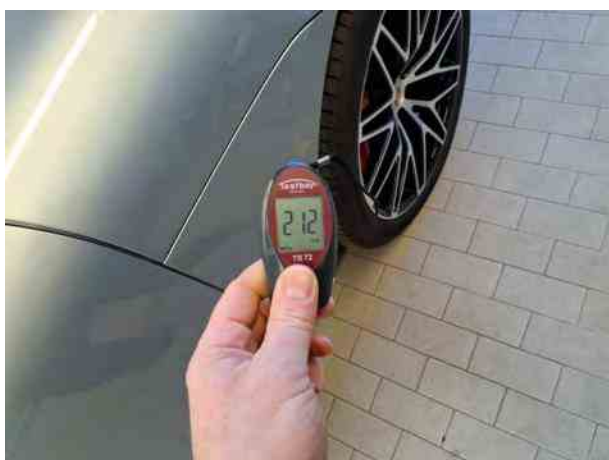
**Nachlackierung 5:** Kotflügel rechts

| Nr. | Ort |
|---|---|
| 5 | Kotflügel rechts |

| Nr. | Ort | Messung |
|---|---|---|
| 6 | Kotflügel rechts | 212 µm |
