KURZBEWERTUNG

Auftragsnummer 18H-0864-OLD-52

Kurzbewertung

Fahrzeugmarke	Mercedes-Benz
Fahrzeugtyp	190 SL
Aufbau	Cabriolet
Fahrgestellnummer	12104010017780
Erstzulassung	01.07.1960
Baujahr	1960
Motor	4 Zylinder (Reihe)
Hubraum	1884 ccm
Leistung	77 kW
Getriebe	Schaltgetriebe
Farbe	silber met.
Wegstreckenzähler	410 km (abgelesen)
Nächste HU	01/2020
Reifenhersteller	Kumho
Reifengröße vorne	13x165 MR
Reifengröße hinten	13x165 MR
Kennzeichen	ohne
Motor-Nr. (abgelesen)	121921-10-017901
Getriebe-Nr. (abgelesen)	018029

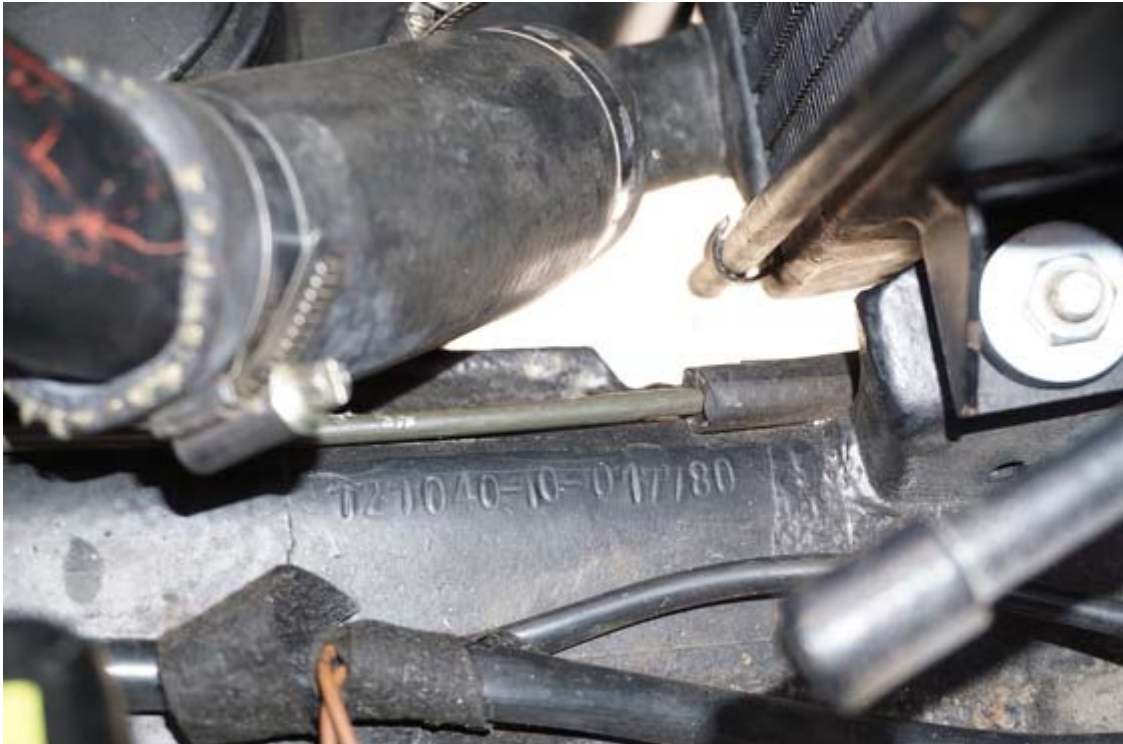
FIN

Die Identitätsprüfung ergab eine Übereinstimmung der Fahrgestellnummer mit den vorgelegten Fahrzeugpapieren.

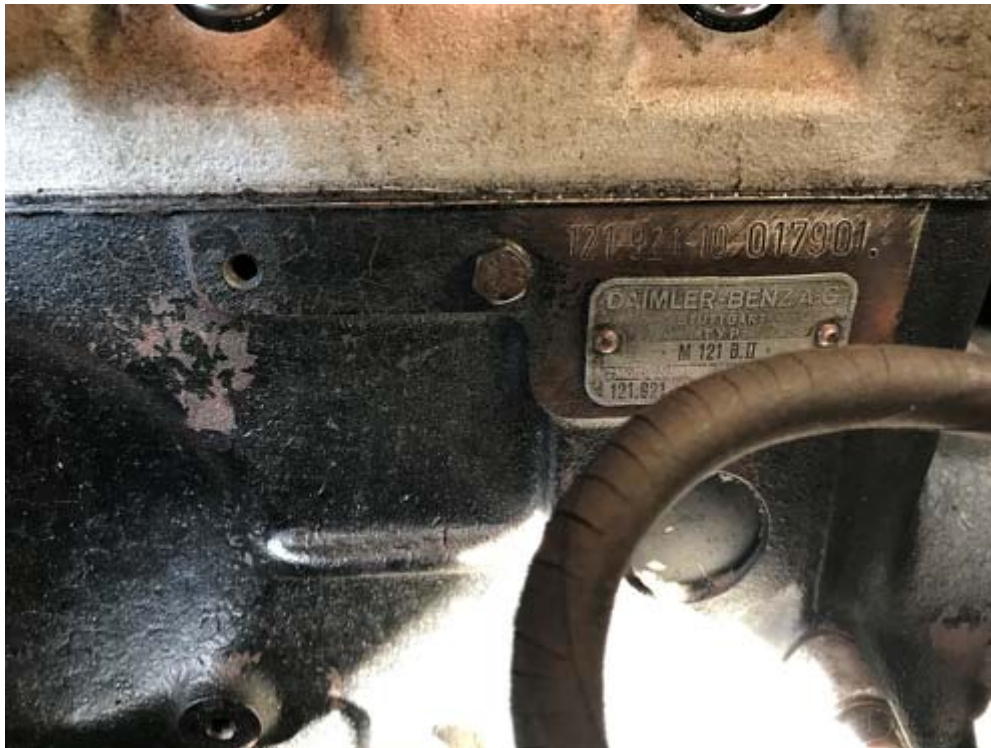
Motor-Nummer

Fahrzeug-Daten				Typ	
2 Bitte bei Ersatzteilbestellung Fahrzeugteil-Nr. angeben (Pat. 5)				190 SL	
10 Aufbau-Nr.	121040-10	16 Lackierung	140	17 Ausst. Nr.	---
11 Motor-Nr.	07111539	18 Lackierung	---	19 Vorderachse re.	17901
20 Besondere			21 Vorderachse li.		
55 128/1, 10009-121, 55 031/1, 55 087/5, 55 096/4, 10 142/1			22 Befüllung 5-fach		
23 Schwelger			24 Tür- und		
Hagen			25 Türschloß		
26 Scheinwerfer			27 Scheinwerfer		
Sealed-beam			AVOG		
28 Koffer- und			29 Koffer- und		
Hornschuttschloß			SR 105		
18.07.1960
