Sachverständigen-Center
Rauchhaus & Grasse GmbH
Karower Damm 31
13129 Berlin

Besichtigungsdatum: 26.06.2025
Protokollnummer: 40310493
Erstellt durch: Jörn Kieper
Besichtigt durch: Jörn Kieper
Anlieferungsdatum: 26.06.2025

Zustandsbericht

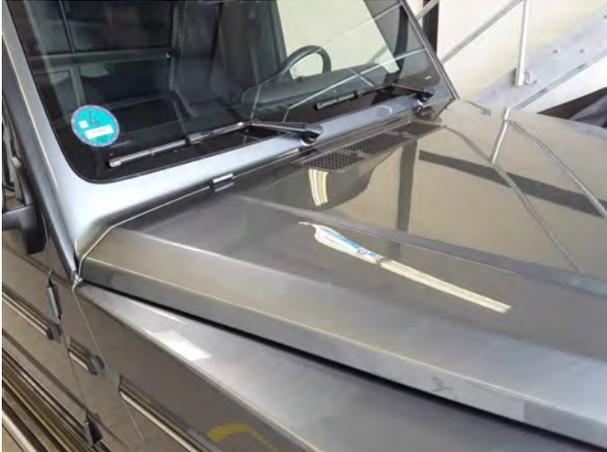
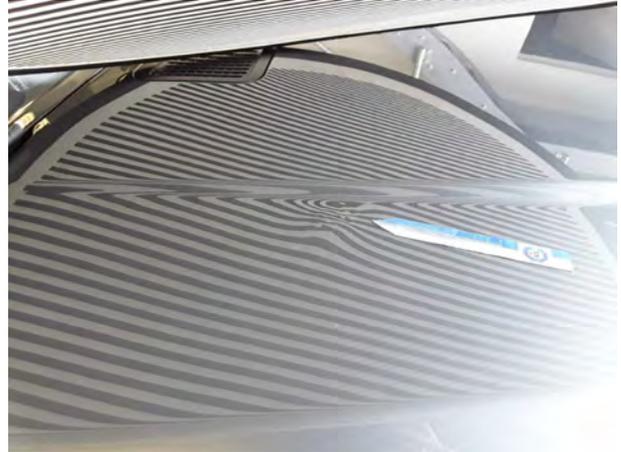
Nr.	Bauteilgruppe	Beschreibung
1	Motorhaube	Motorhaube - Delle(n) - sanft instandsetzen

Beschädigung #1: Motorhaube: Motorhaube - Delle(n) - sanft instandsetzen
