Sachverständigen-Center
Rauchhaus & Grasse GmbH
Karower Damm 31
13129 Berlin

Halter	David Bügler	Besichtigungszustand	Ausreichend
Kennzeichen	B SQ 7771	Laufleistung (abgelesen)	77.660 km
Hersteller	Audi	Restlauf bis Service	12.400 km
Typ/Modell	SQ7	HU (Bericht lag vor)	05/2027
Fahrgestellnummer	WAUZZZ4M4JD047151	Leistung / Hubraum	382 kW / 3.956 ccm
Erstzulassung	31.05.2018	Polster/Farbe	/ Unbekannt
Letzte Wartung	04/2025, 77.519 km	Lackierung	Blau
Kraftstoffart	Diesel	Getriebe	Automatik

Zustandsbericht

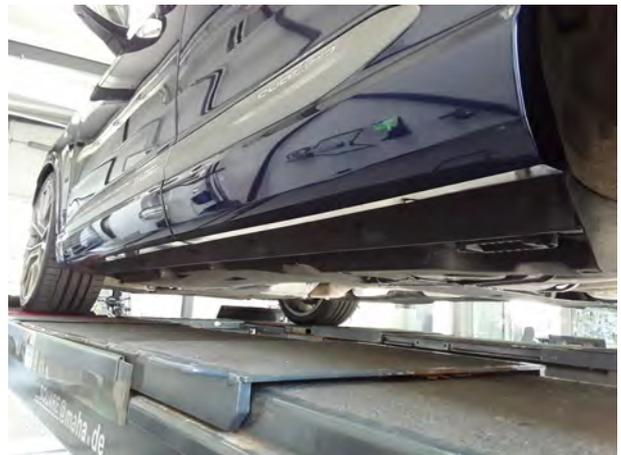
Abbildung 10: Schweller

Nr.	Ort	Messung
1	Dach	85 µm
2	Dachholm links	115 µm
3	Dachholm rechts	118 µm
4	Heckklappe/-tür	108 µm
5	Kotflügel links	102 µm
6	Kotflügel rechts	100 µm
7	Motorhaube	279 µm
8	Schweller links	52 µm
9	Schweller rechts	55 µm
10	Seitenwand links	98 µm
11	Seitenwand rechts	106 µm
12	Tür hinten links	96 µm
13	Tür hinten rechts	101 µm
14	Tür vorne links	106 µm
15	Tür vorne rechts	100 µm

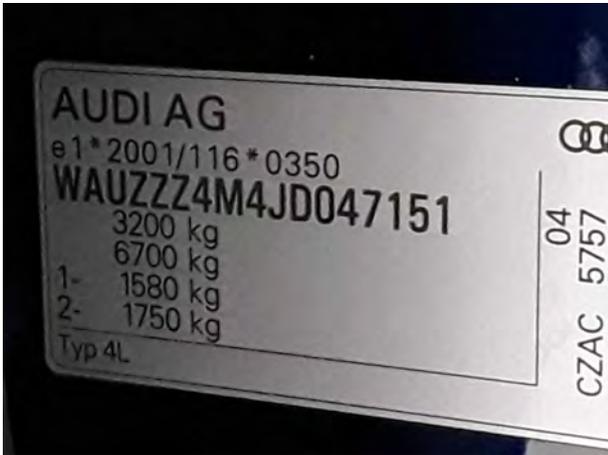
Abbildung 25: FIN

Die Fahrzeug-Identifizierungsnummer (FIN) wurde abgelesen und die Übereinstimmung im Verlauf der Besichtigung durch den Unterzeichner mit den vorgelegten Unterlagen festgestellt.

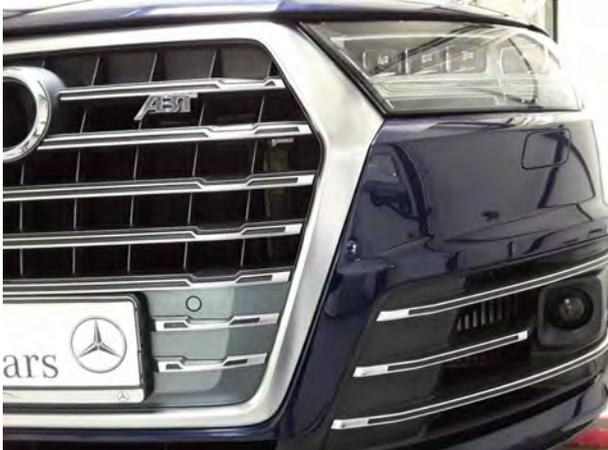
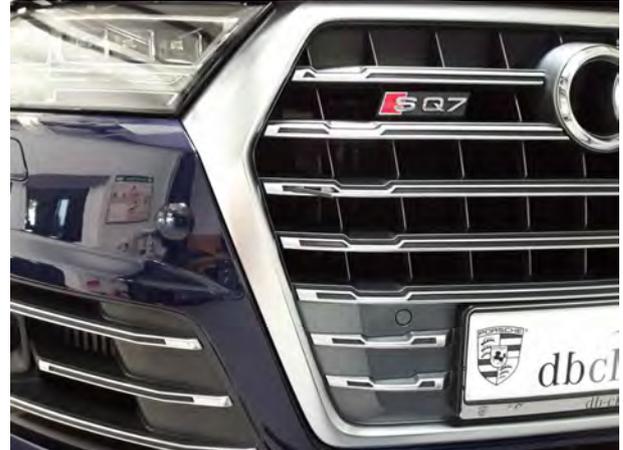
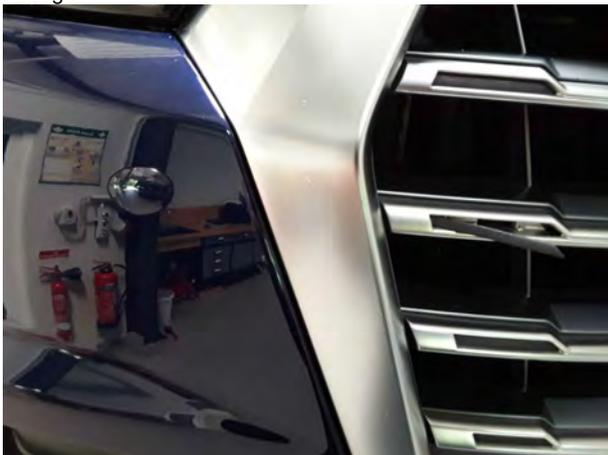
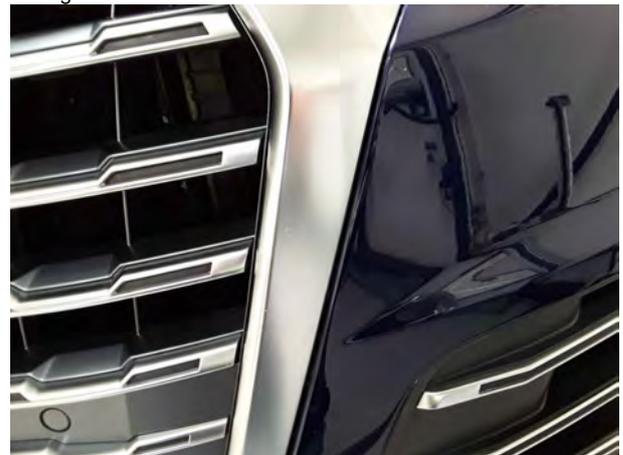
Nr.	Bauteilgruppe	Beschreibung
1	Motorhaube	Kühlergrill - Steinschlag - kein Abzug

Beschädigung #1: Motorhaube: Kühlergrill - Steinschlag - kein Abzug
