WP1ZZZ95ZNLB46383

## Angaben zum Fahrzeug

## Zustandsbericht

Besichtigungsdatum: 25.02.2026  
**Protokollnummer: 44071903**  
Erstellt durch: Jörn Kieper  
Besichtigt durch: Jörn Kieper  
Anlieferungsdatum: 25.02.2026

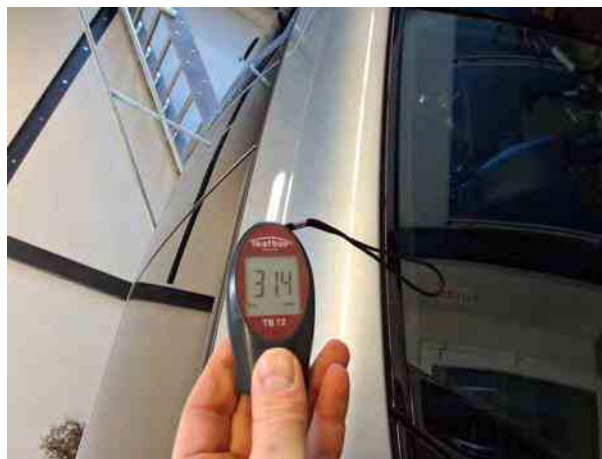
**Nachlackierung 2:** Dachholm rechts
