KURZBEWERTUNG

Kurzbewertung

Nr.: 18J-1138-OLD-52

Fahrzeugmarke	Porsche
Fahrzeugtyp	911 Turbo 3.3
Aufbau	Coupé
Fahrgestellnummer	WP0JB0933HS050421
Erstzulassung	12.01.1987
Hubraum	3258 ccm
Leistung	243 kW
Getriebe	Schaltgetriebe
Farbe	schwarz
Wegstreckenzähler	02300 km (abgelesen)
Nächste HU	k.A.
Reifengröße vorne	205/55 ZR16
Reifengröße hinten	245/45 ZR 16
Kennzeichen	ohne

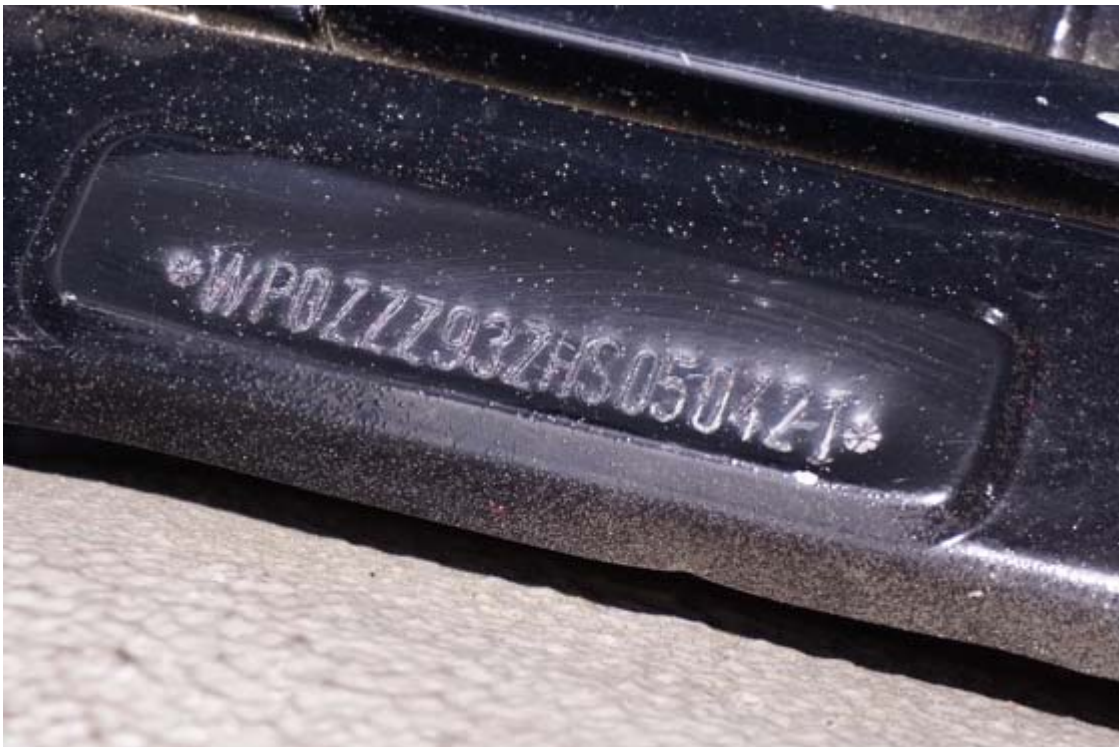
Die Identitätsprüfung ergab eine Übereinstimmung der Fahrgestellnummer mit den vorgelegten Fahrzeugpapieren.

Motor-Nr. 68H00441 und Getriebe-Nr. G93036

Bewertungspartner
deutsche FIN

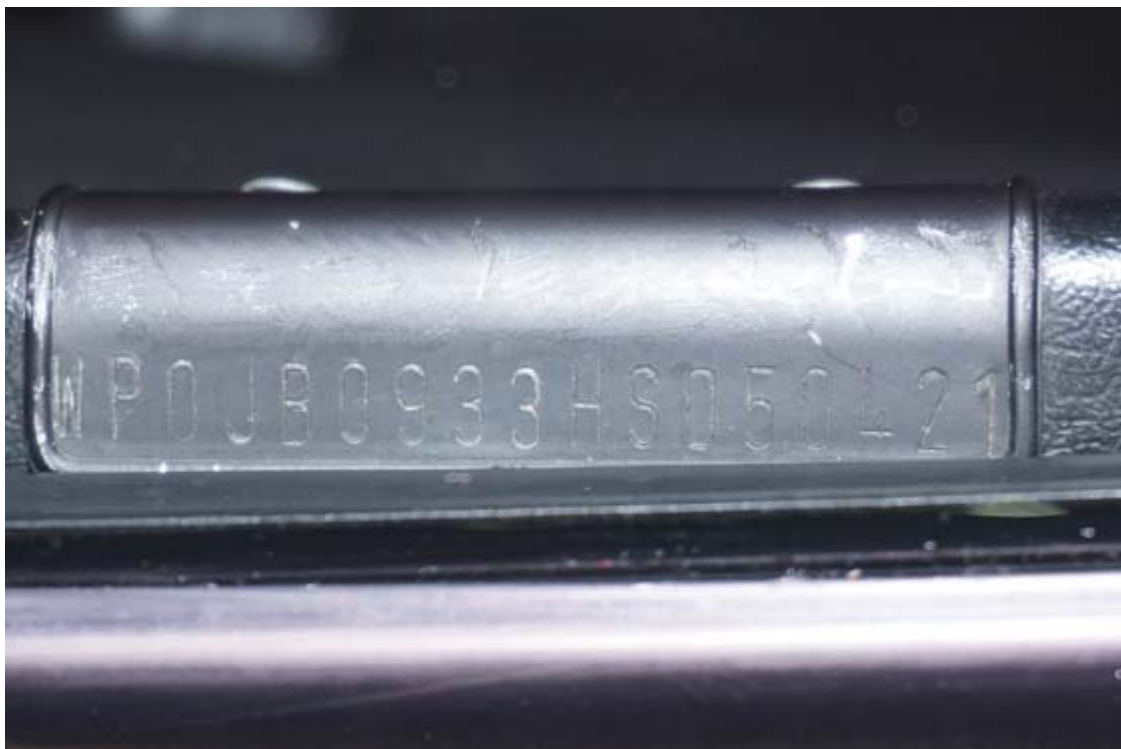
amerikanische FIN
