## Gutachten

| Auftrags-Nummer / Referenz | 250638KIW |

| Hersteller | Mercedes-Benz |
| Modell / Verkaufsbezeichnung | G 350 d |

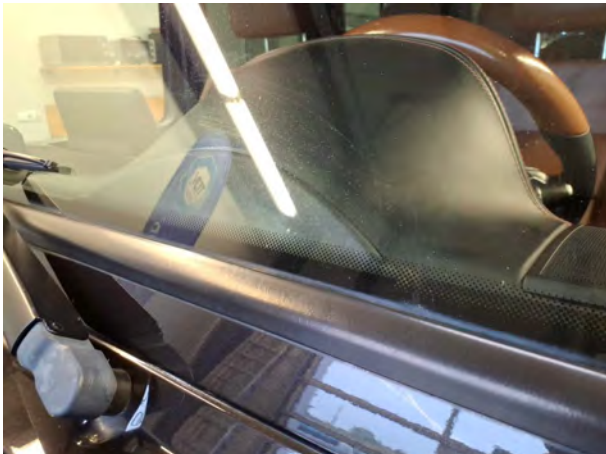
Gebrauchsspur 1: Verglasung: Frontscheibe - Steinschlag - kein Abzug

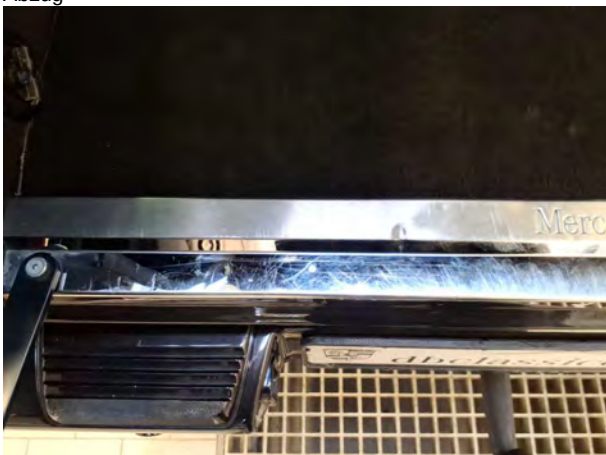
Gebrauchsspur 2: Sonstiges: Fahrzeug (Einstiegleiste Heck) - Delle(n) - kein Abzug
