WP1ZZZ95ZNLB46383

## Angaben zum Fahrzeug

## Zustandsbericht

Besichtigungsdatum: 25.02.2026  
**Protokollnummer: 44071903**  
Erstellt durch: Jörn Kieper  
Besichtigt durch: Jörn Kieper  
Anlieferungsdatum: 25.02.2026

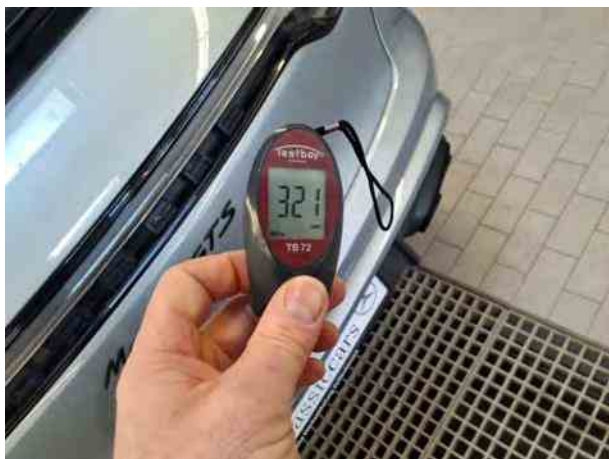
**Nachlackierung 3:** Heckklappe/-tür

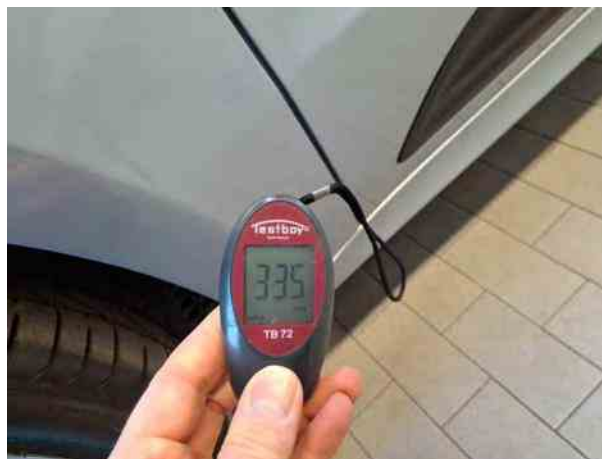
**Nachlackierung 4:** Kotflügel links

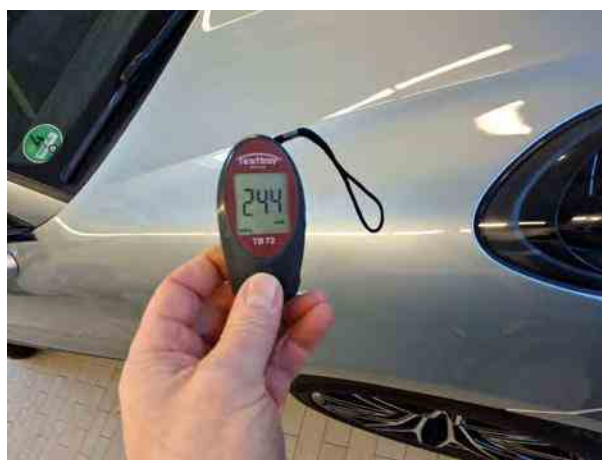
**Nachlackierung 6:** Motorhaube

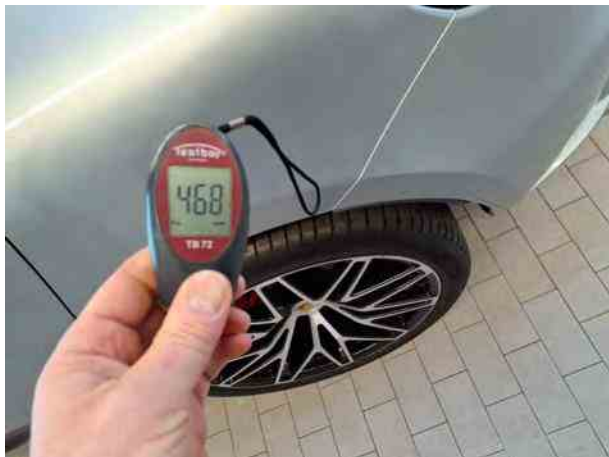
**Nachlackierung 7: Seitenwand links**

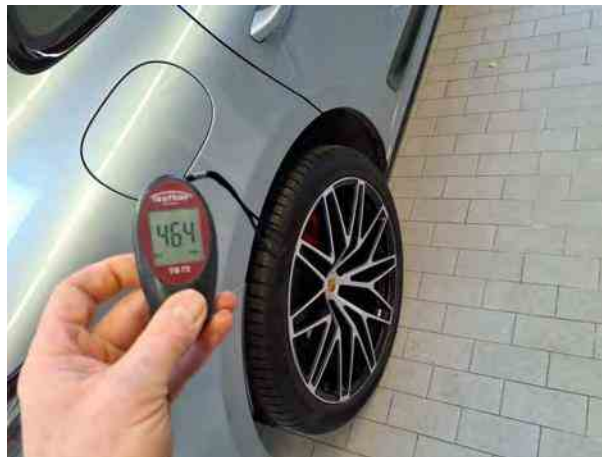
**Nachlackierung 8: Seitenwand rechts**

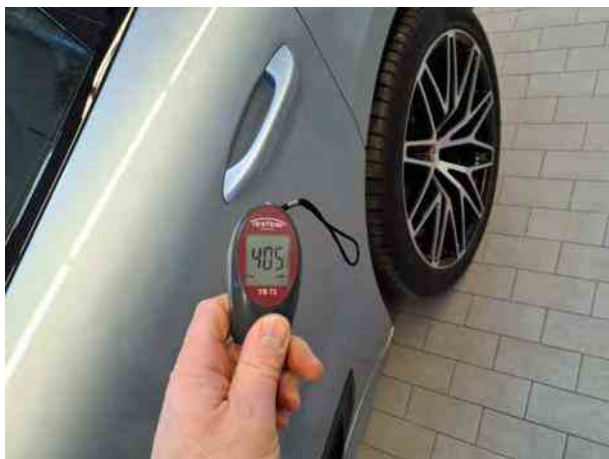
**Nachlackierung 9: Tür hinten links**

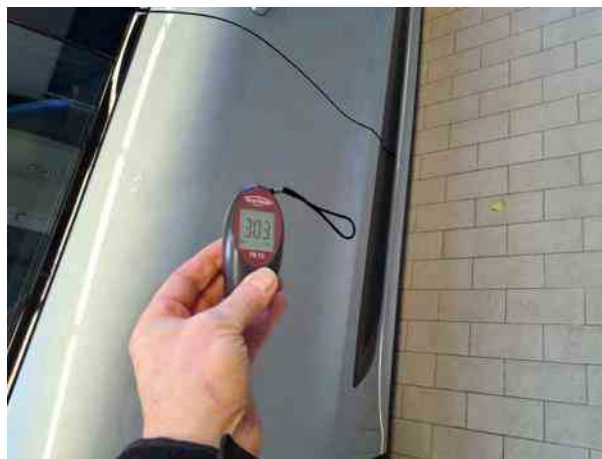
**Nachlackierung 10: Tür hinten rechts**

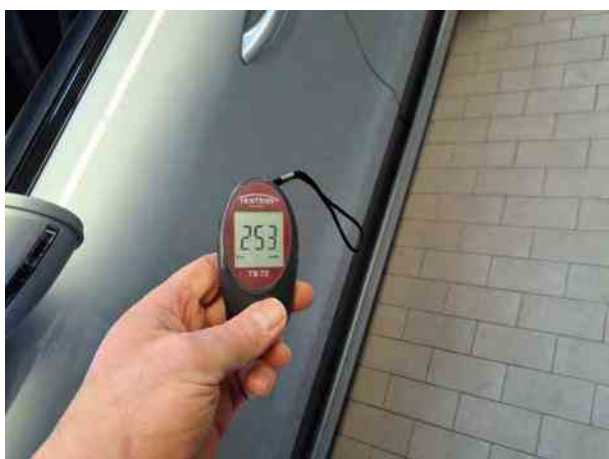
**Nachlackierung 11: Tür vorne links**

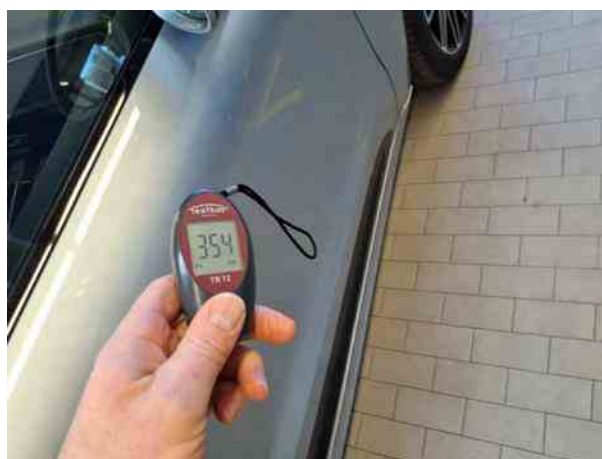
**Nachlackierung 12: Tür vorne rechts**
